# 東北地方太平洋沖地震における 発電所の状況について

東京電力

平成24年3月2日

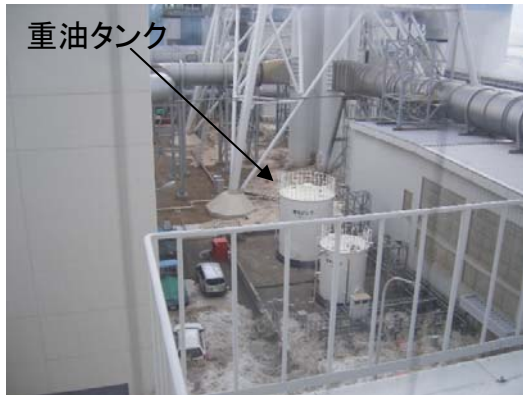
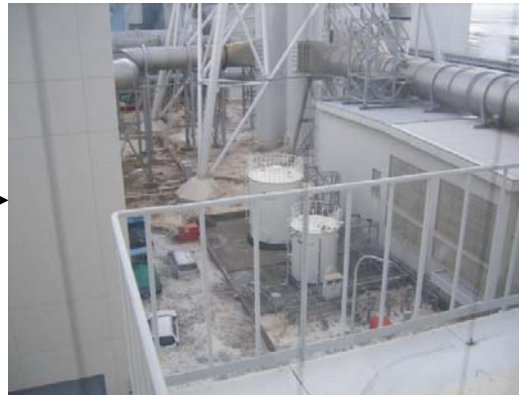
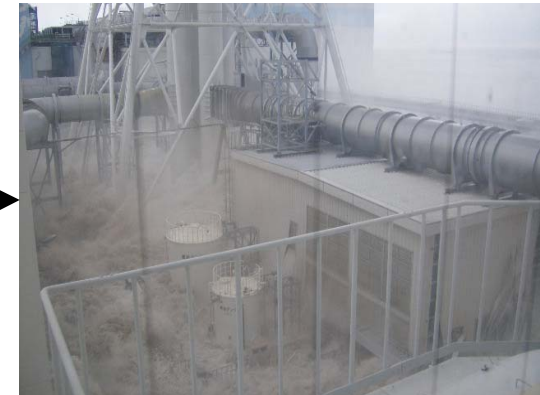
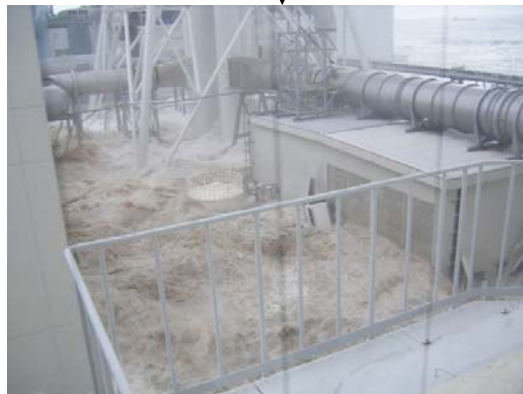
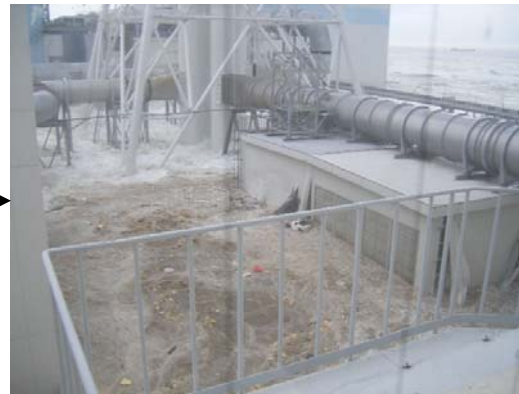
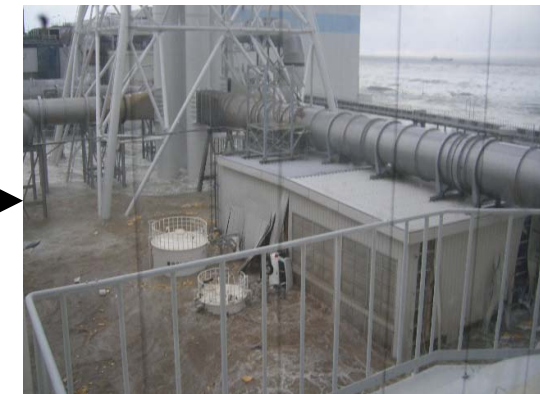
敷地高さOP+10mに設置されている、高さ約5.5mの重油タンクが津波により水没しました。

福島原子力発電所の屋外浸水状況（4号機南側集中環境施設付近：敷地高OP+10m、重油タンク高さ約5.5m）

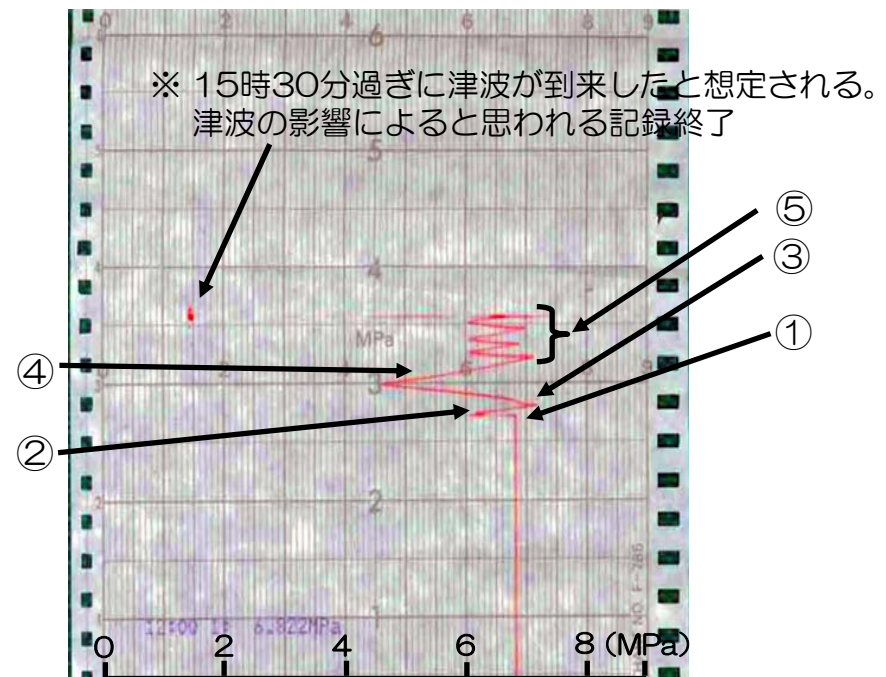
記録計チャート（原子炉圧力）

① 地震によるスクラム（14:46）

② 主蒸気隔離弁閉止に伴う圧力上昇

③ IC作動に伴う減圧（14:52）

④ IC停止に伴う圧力上昇

⑤ ICによる圧力変動（推定）

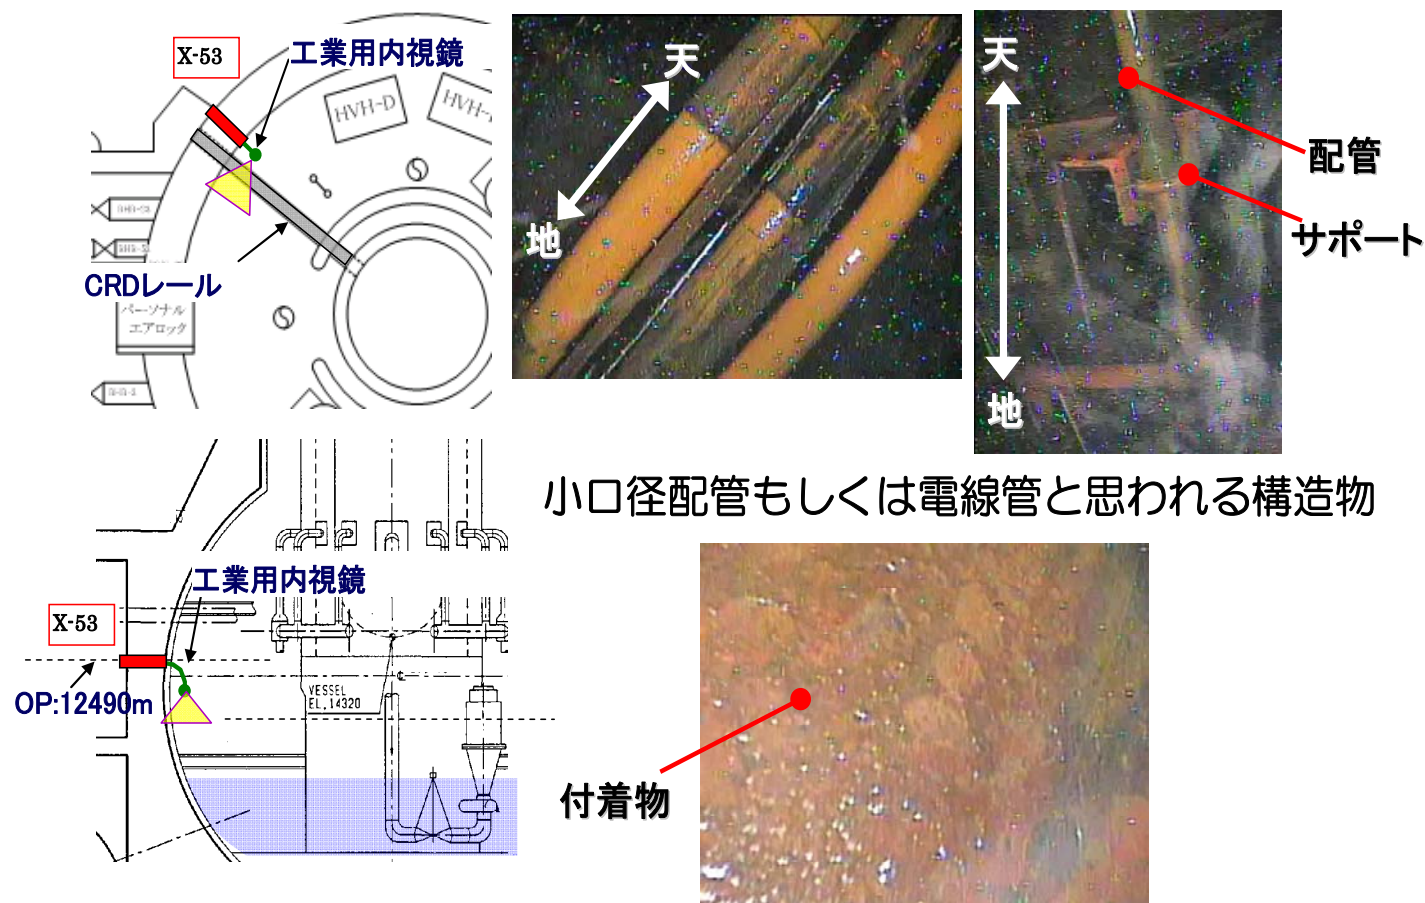
福島第一2号機の格納容器内撮影結果においても、格納容器内の小口径配管に損傷は確認されていません。

小口径配管もしくは電線管と思われる構造物

付着物

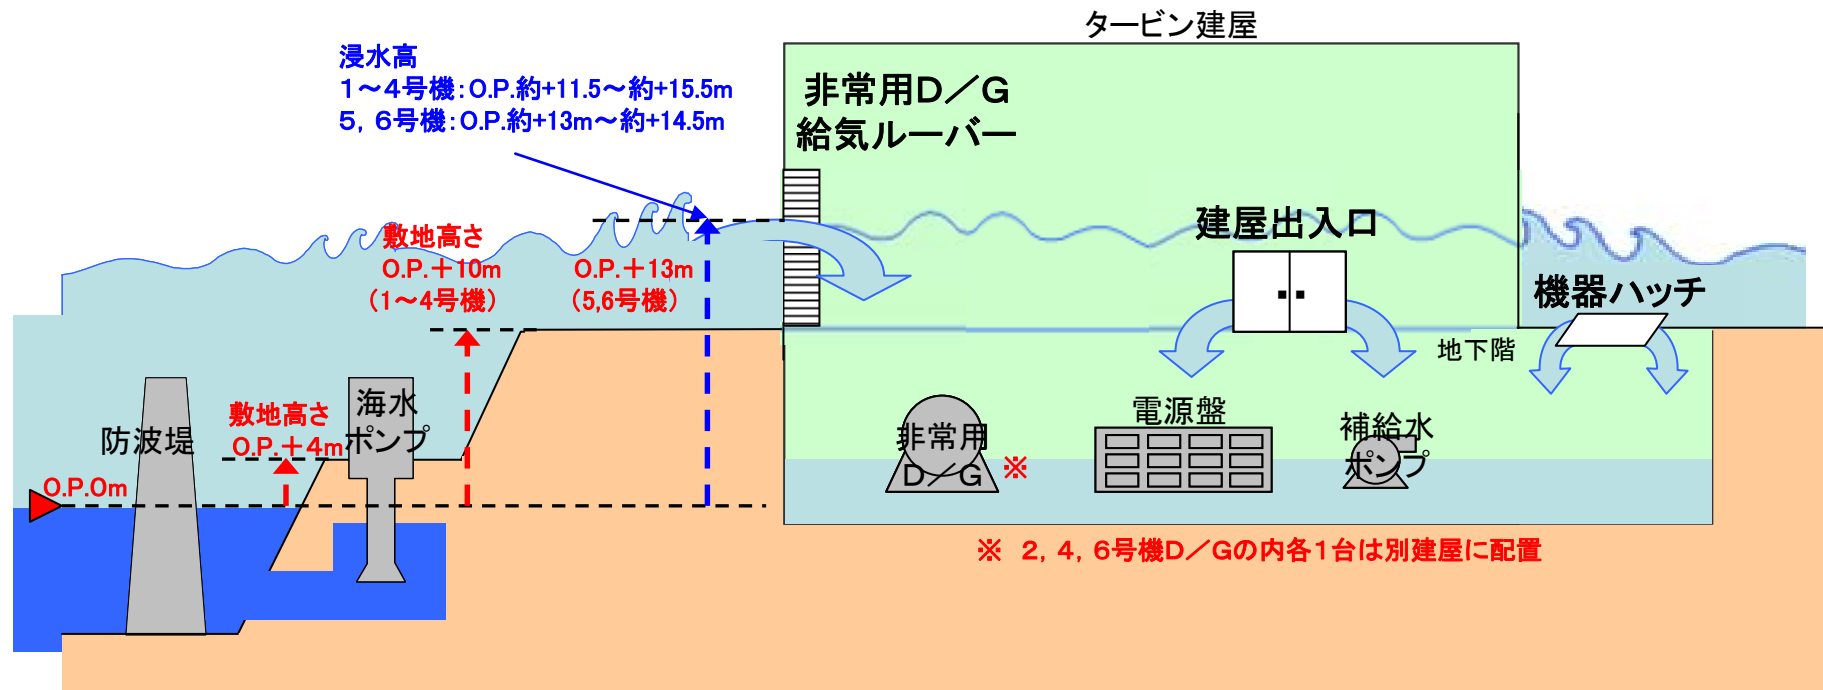
①建屋出入口，②機器ハッチ，③非常用ディーゼル発電機給気ルーバー，④トレンチ、ダクト（ケーブル等貫通部）等を通じて非常用ディーゼル発電機、電気品室等へ浸水し、その機能を喪失しました。  
また、屋外にある非常用海水ポンプは水没し、機能喪失しました。

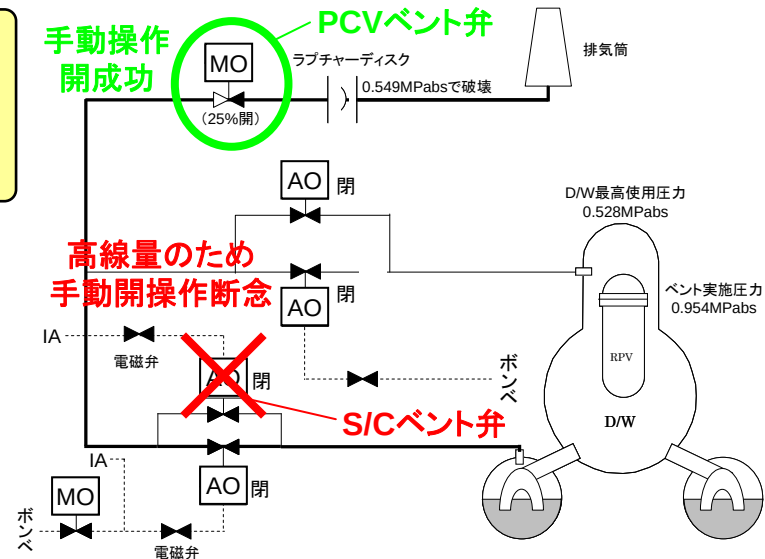
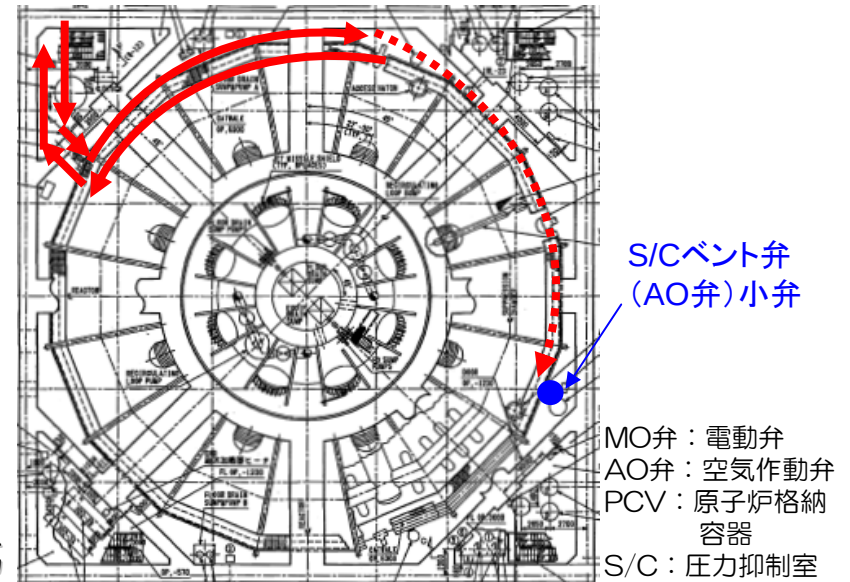
原子炉建屋地下1階  
S/Cベント弁（AO弁）小弁へのアクセスルート

- 電源および作動空気圧を失い、中央制御室から弁を動かすことができなかったことから、現場で手動で開操作することとした
- 第2班の操作員がトーラス室（原子炉建屋B1F）に入ったが、当該弁はトーラス室に入った場所から見て180度方向にあった
- 途中でサーベーターが測定できる範囲を超過したため、操作員は引き返さざるを得なかった

➡ ベント実施は手動操作を断念し、別の方策（可搬式コンプレッサーおよび小型発電機の接続等）を選択

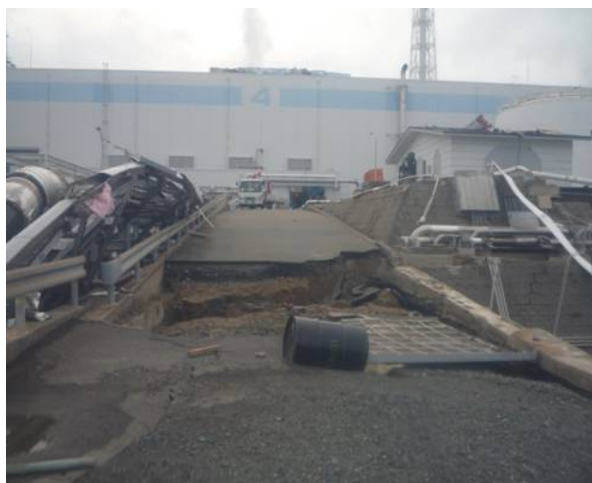
道路の陥没等

歩くだけでも危険な箇所  
夜は特に危険

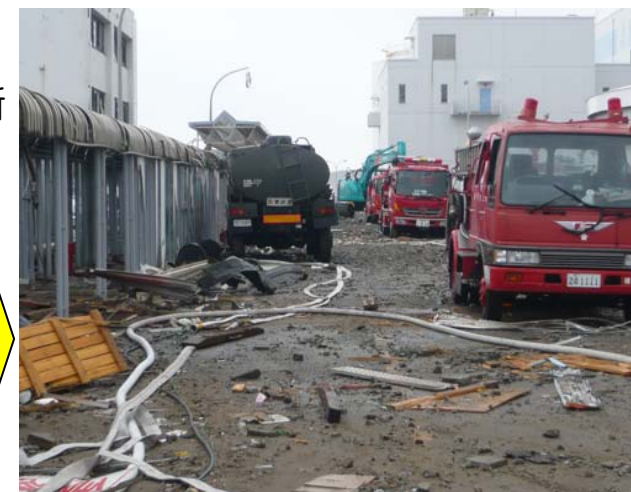
障害物の発生

アクセスは消防ホース  
等を迂回。爆発後はガ  
レキ、損傷した消防車  
が障害物となった

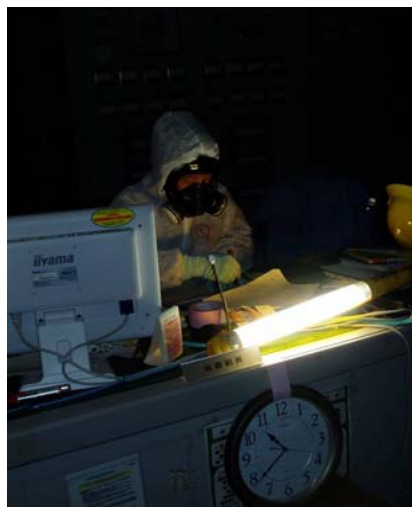
当直副長の監視

当直副長席の状況。  
真っ暗の状態でも全面  
マスクをつけて監視

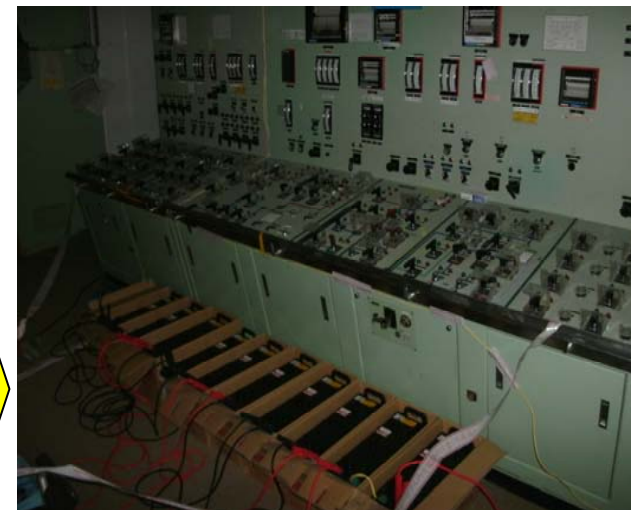
仮設計器電源

電源がないため、仮  
設バッテリー等をつ  
ないで計器用電源と  
して使用

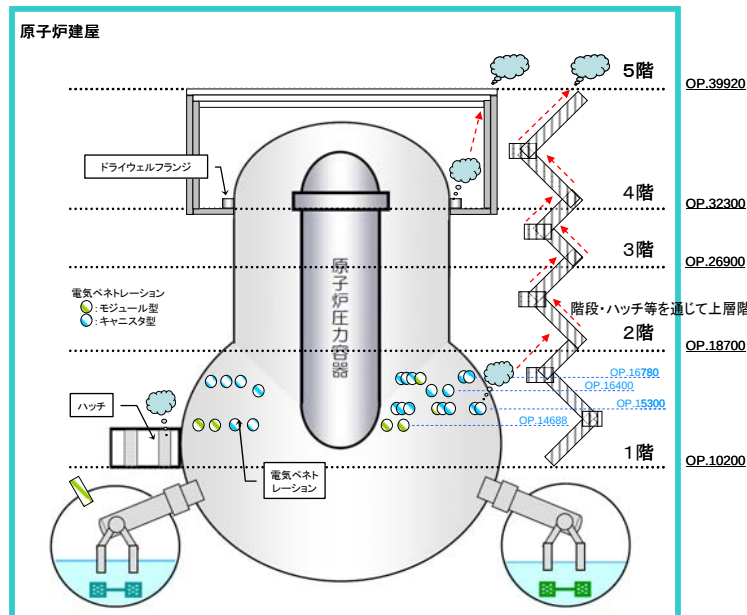
1・3号機 漏えい経路イメージ

- 1号機, 3号機：原子炉の冷却ができなくなり燃料が損傷し、これに伴い水素が発生し格納容器内に滞留、この水素が原子炉建屋へ漏えいし、爆発  
（不活性ガス（窒素）封入が機能したため、格納容器での爆発に至らなかったと推定）
- 4号機：隣接する3号機のベント時に水素ガスが非常用ガス処理系（SGTS）配管を通じて回り込んで滞留し、爆発
- 2号機：建屋最上階のブローアウトパネルが1号機の爆発の際に開放されたことにより、2号機建屋内の換気が促進されたため、爆発に至らなかったものと推定

推定漏洩経路はシステム構成の違いにより、1号機と3号機で若干異なる可能性あり。
