構造物の経年劣化と 耐震評価に関する検討

平成24年3月2日

新潟工科大学

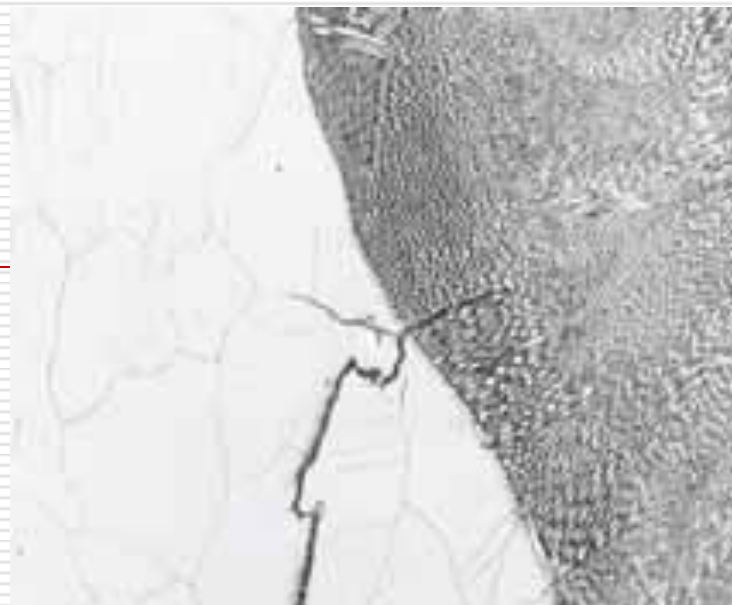
30年を超えて運転される原子力プラントの中には粒界型応力腐食割れ(Intergranular Stress Corrosion Cracking, IGSCC)き裂の発生が報告されている。

原子炉再循環系配管の溶接部
応力腐食割れによるき裂の発生

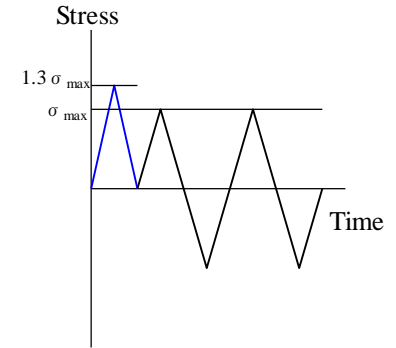
疲労予き裂

SCC予き裂

過大負荷
130%圧縮負荷

過大負荷
130%引張負荷
150%引張負荷

過大負荷
130%引張負荷

LCF試験：各条件のき裂進展挙動を比較

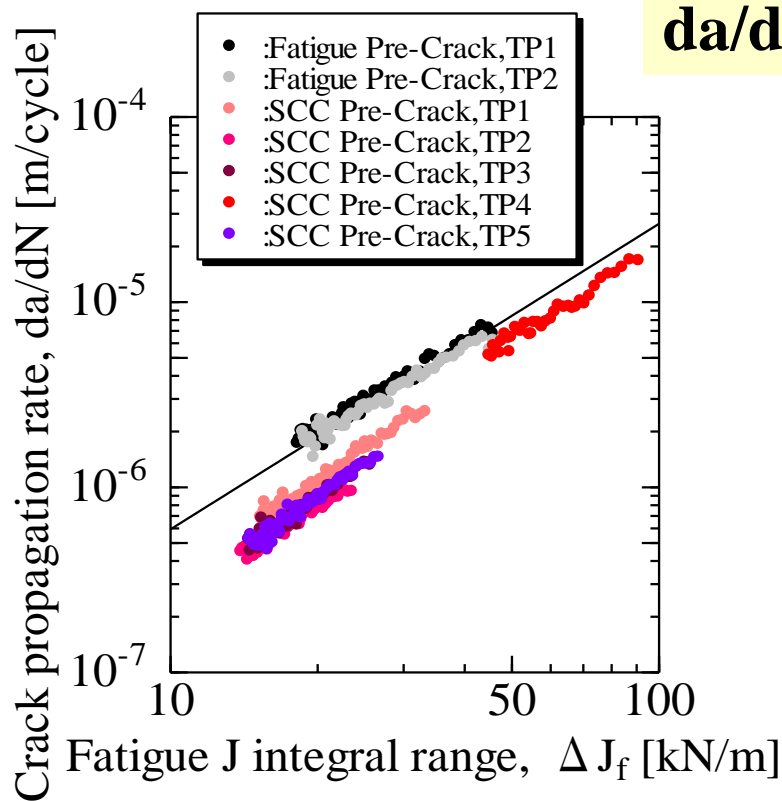
SCC予き裂からのき裂進展挙動

da/dN from SCC pre-crack < da/dN from fatigue pre-crack

SCC予き裂からのき裂進展速度
試験片毎でき裂進展速度の相違
→き裂の**屈曲・分岐**の相違に影響

き裂が十分進展した後(高 ΔJ_f 領域)
SCC予き裂からのき裂進展速度が低い

- SCC予き裂からのき裂進展速度
疲労予き裂からのLCFき裂進展速度に比べ
き裂進展速度が低下
※副き裂の応力遮蔽効果
- 過大負荷の影響
SCC予き裂 & 疲労予き裂
き裂進展速度が低下
過大負荷レベルの増加
→ き裂進展の遅延効果が増加

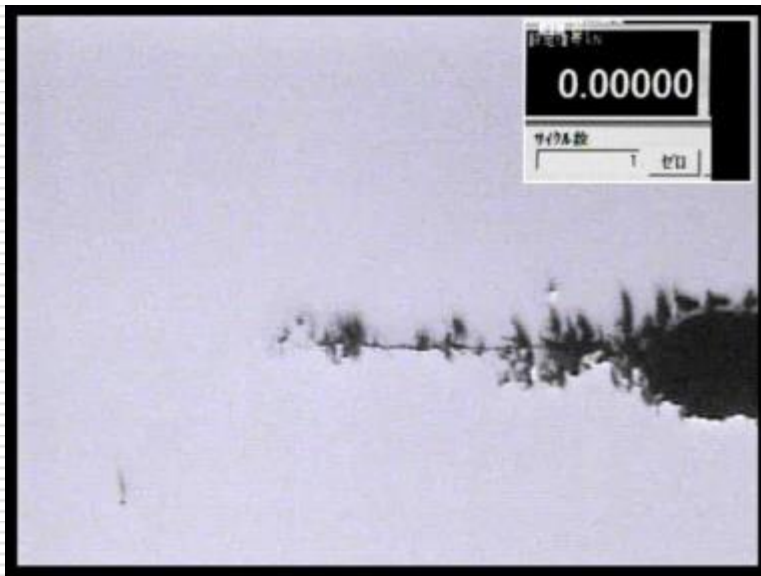
試験開始直後のき裂の挙動

LCF負荷 1cycle目

IGSCCの分岐した副SCC
き裂が同時に開口.

副SCCき裂による応力遮蔽効果

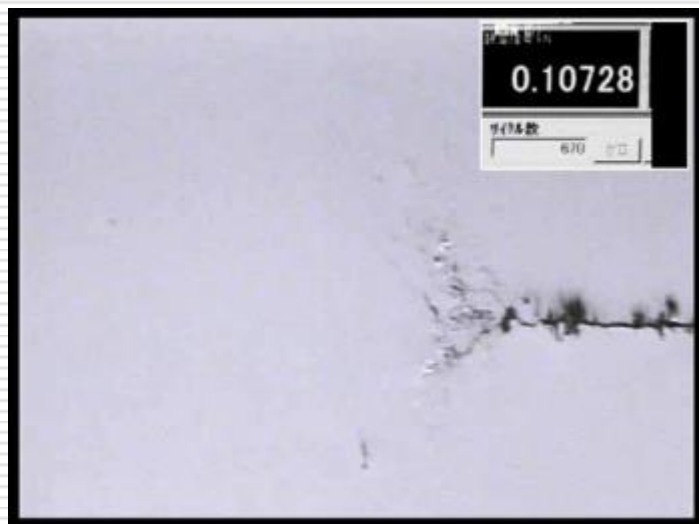
約200 μ m進展後

試験中期・後期のき裂の挙動

副SCCき裂: **開口しない**
き裂先端で新たに
副疲労き裂が発生・開口

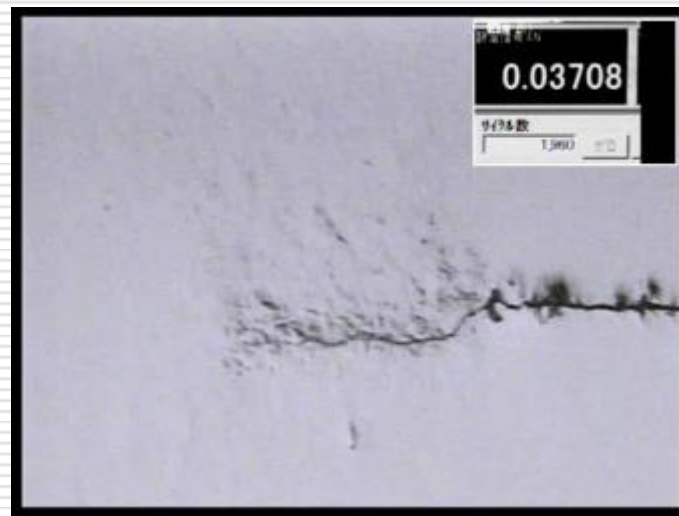
約1mm進展後

疲労き裂先端で
副疲労き裂の発生・開口

応力遮蔽効果の持続
