# 東北地方太平洋沖地震における 発電所の状況について

東京電力

平成24年3月2日

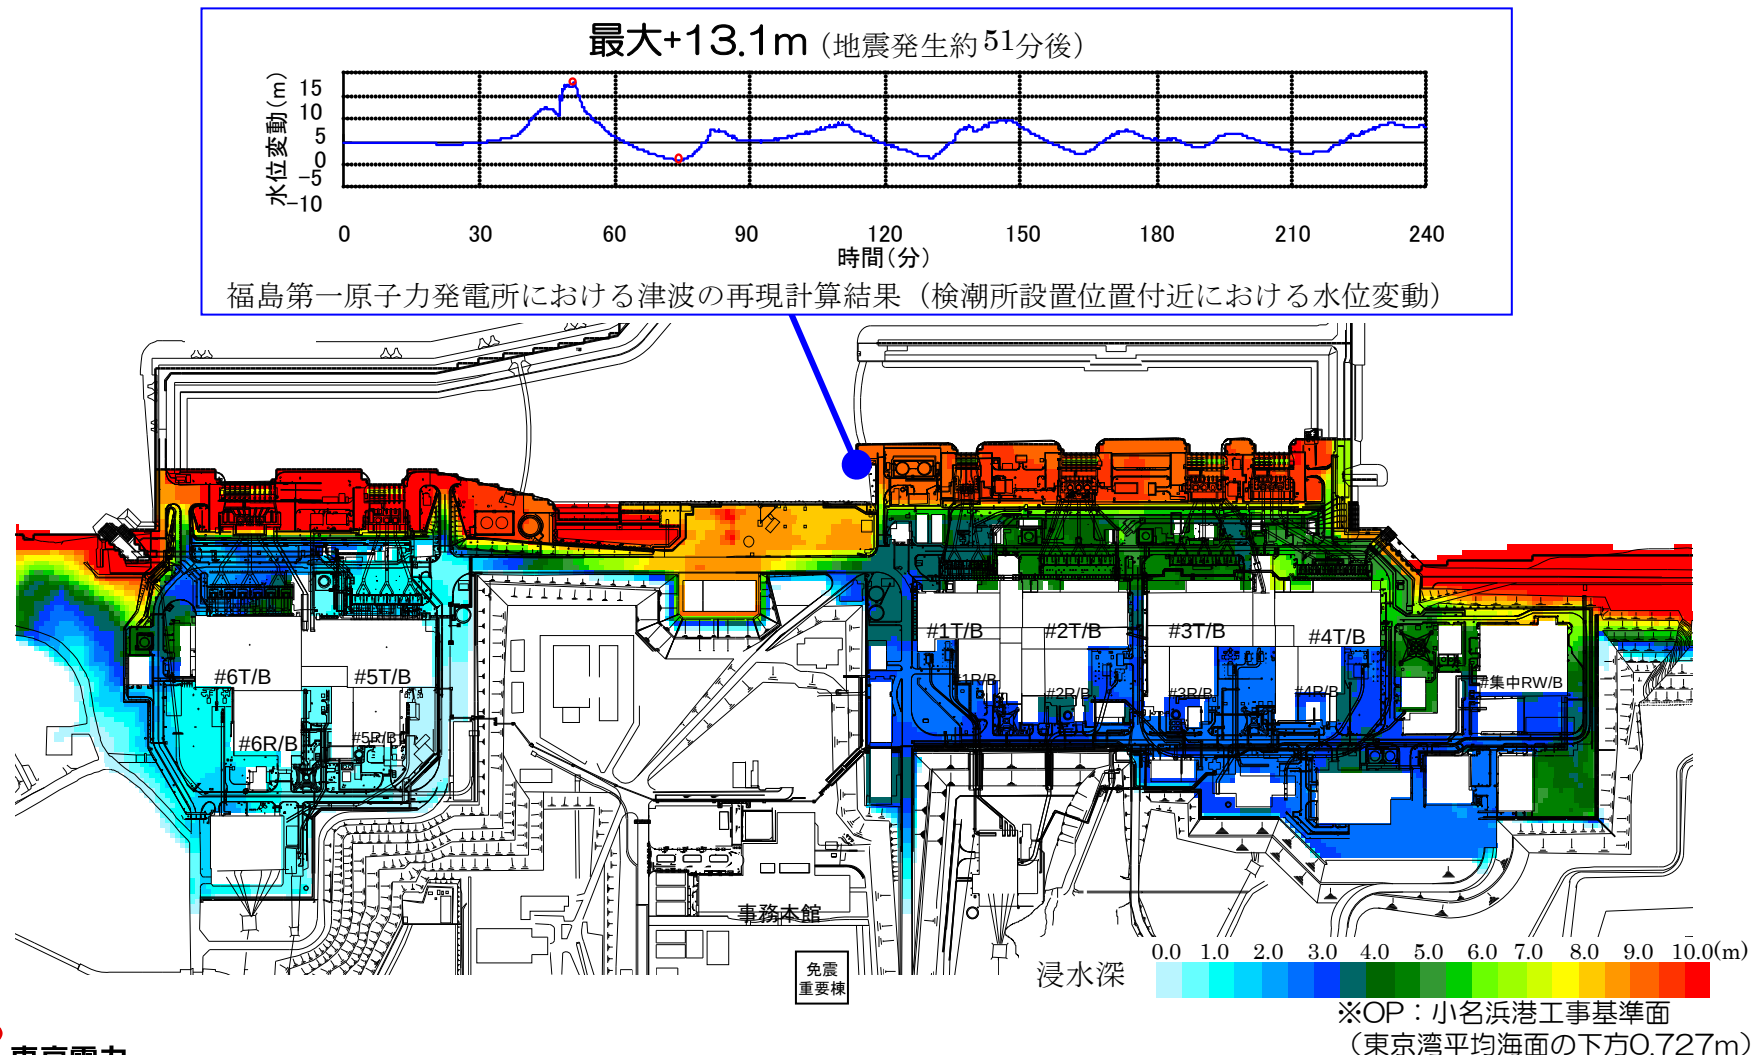
福島第一原子力発電所 津波の再現計算結果

福島第一原子力発電所に襲来した津波の高さは、土木学会手法による評価値（OP※+5.4m～6.1m）を大幅に超えるものでした。

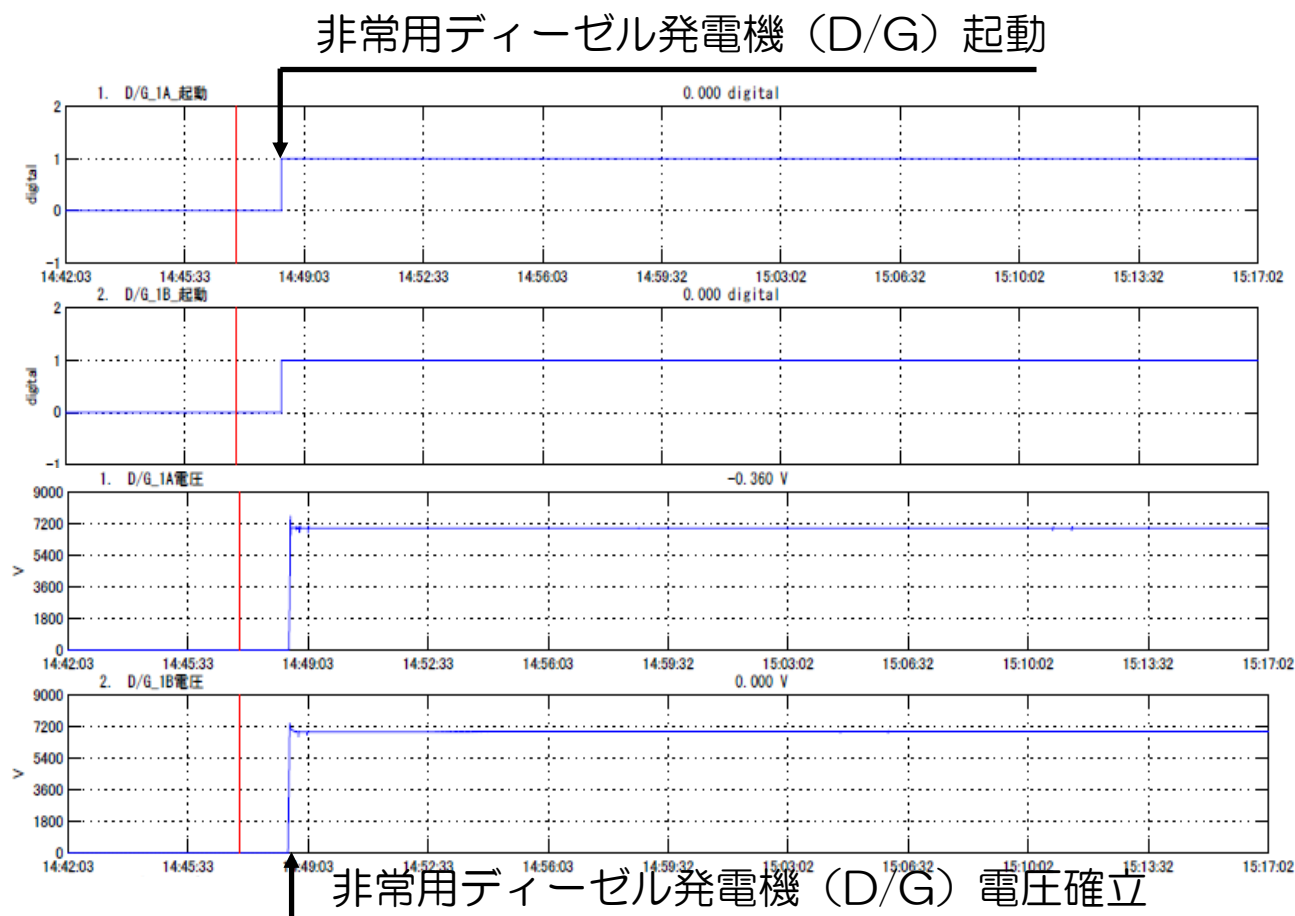
### 3. 1 地震発生直後のプラント状況（福島第一1号機②）

地震により外部電源が失われた各号機において、非常用ディーゼル発電機（D/G）が全台正常に起動し、設計通り電源の確保ができていたことを確認しています。

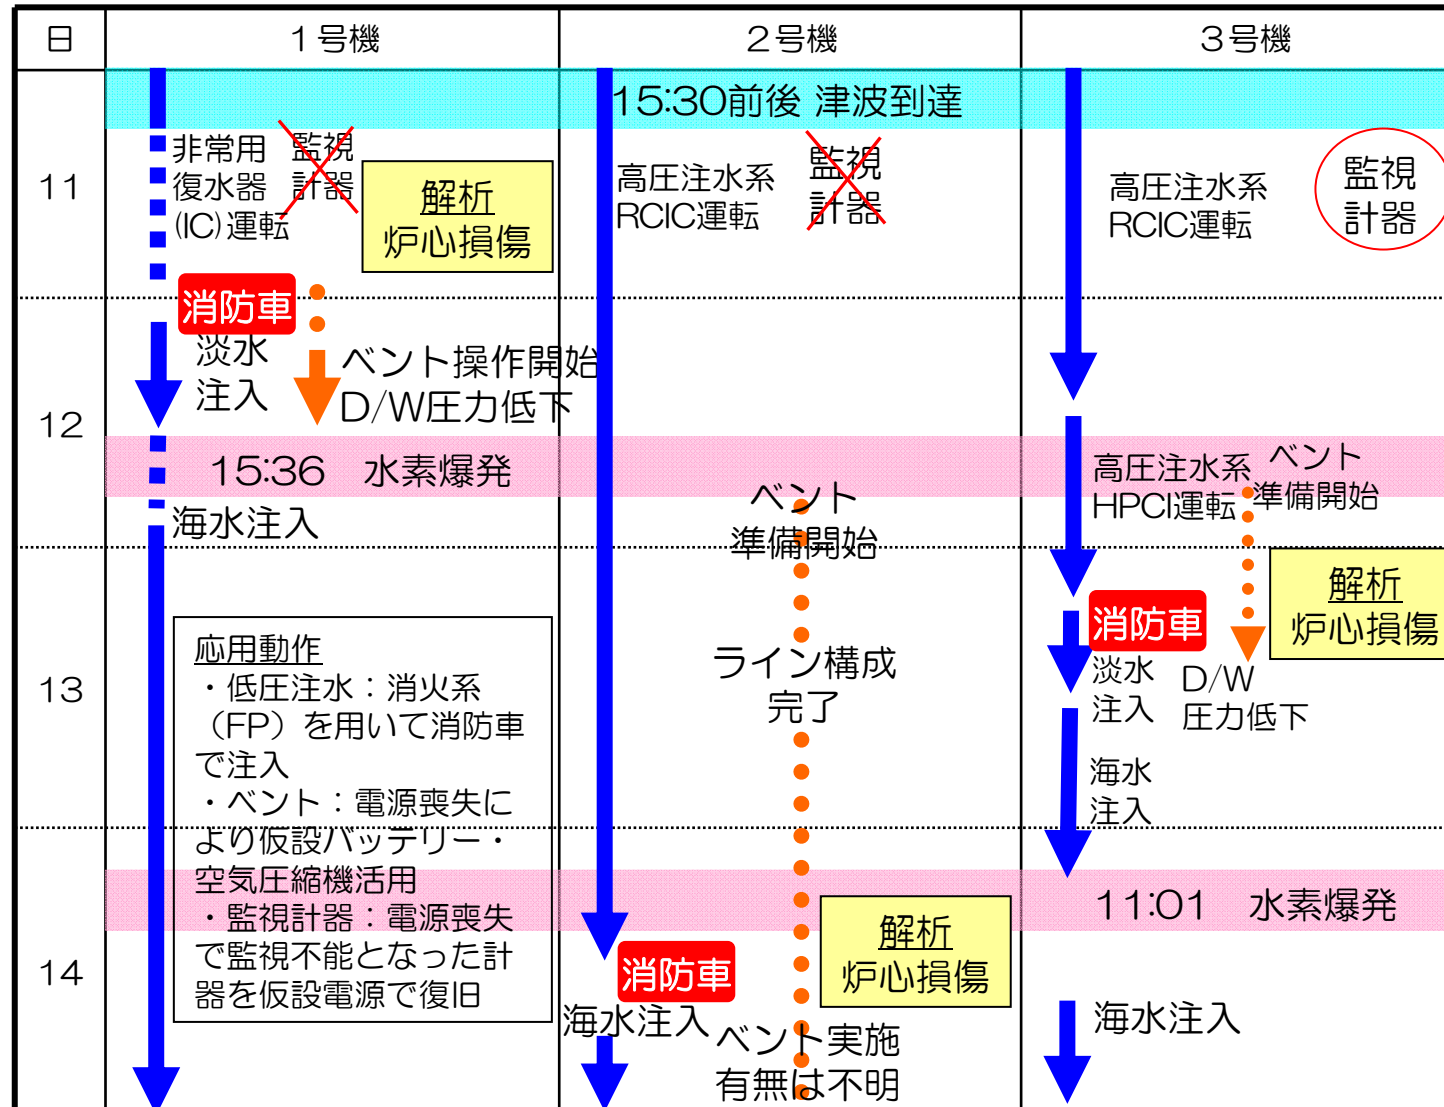
## 5. 1 津波到達以降の対応状況（福島第一1～3号機）

交流・直流電源喪失で注水・冷却機能が失われた中で、臨機の応用動作として消防車による原子炉への代替注水、手動操作や仮設機器を用いた格納容器ベント等を実施しました。

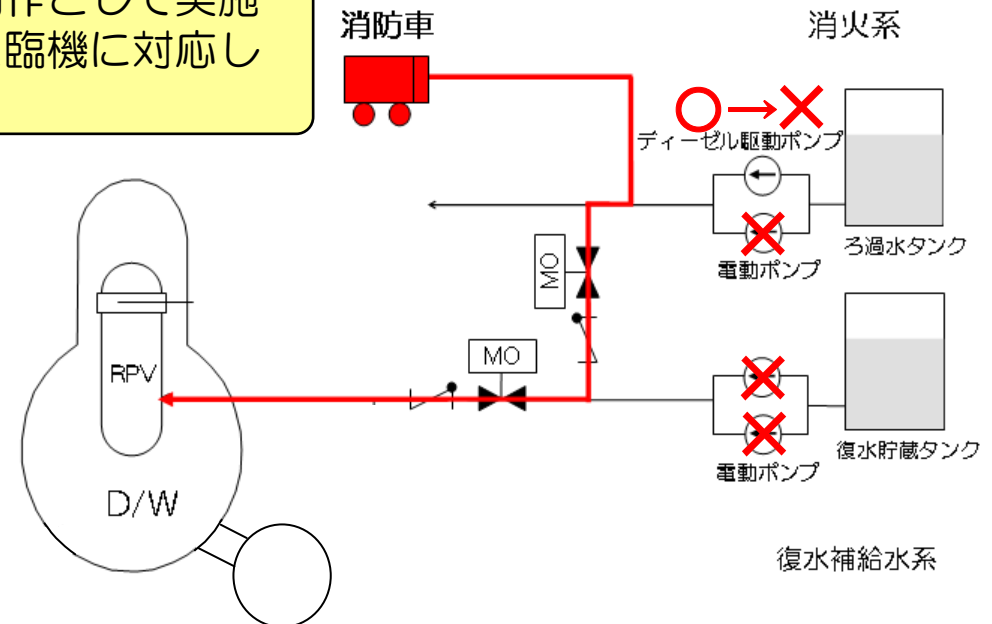
## 5. 2 福島第一1号機の対応状況（原子炉への注水）

使用可能であった消防車1台で注水を準備

- 注水口のある場所にたどり着くために、重機2台により、路上のガレキや門扉、散乱した車などを撤去
- 注水口付近のガレキを撤去し注水口を探索するが、なかなか発見できず
- 淡水注水を開始した後、現場の放射線量が高くなってきたため、一旦中断して、全面マスク着用で注水を再開

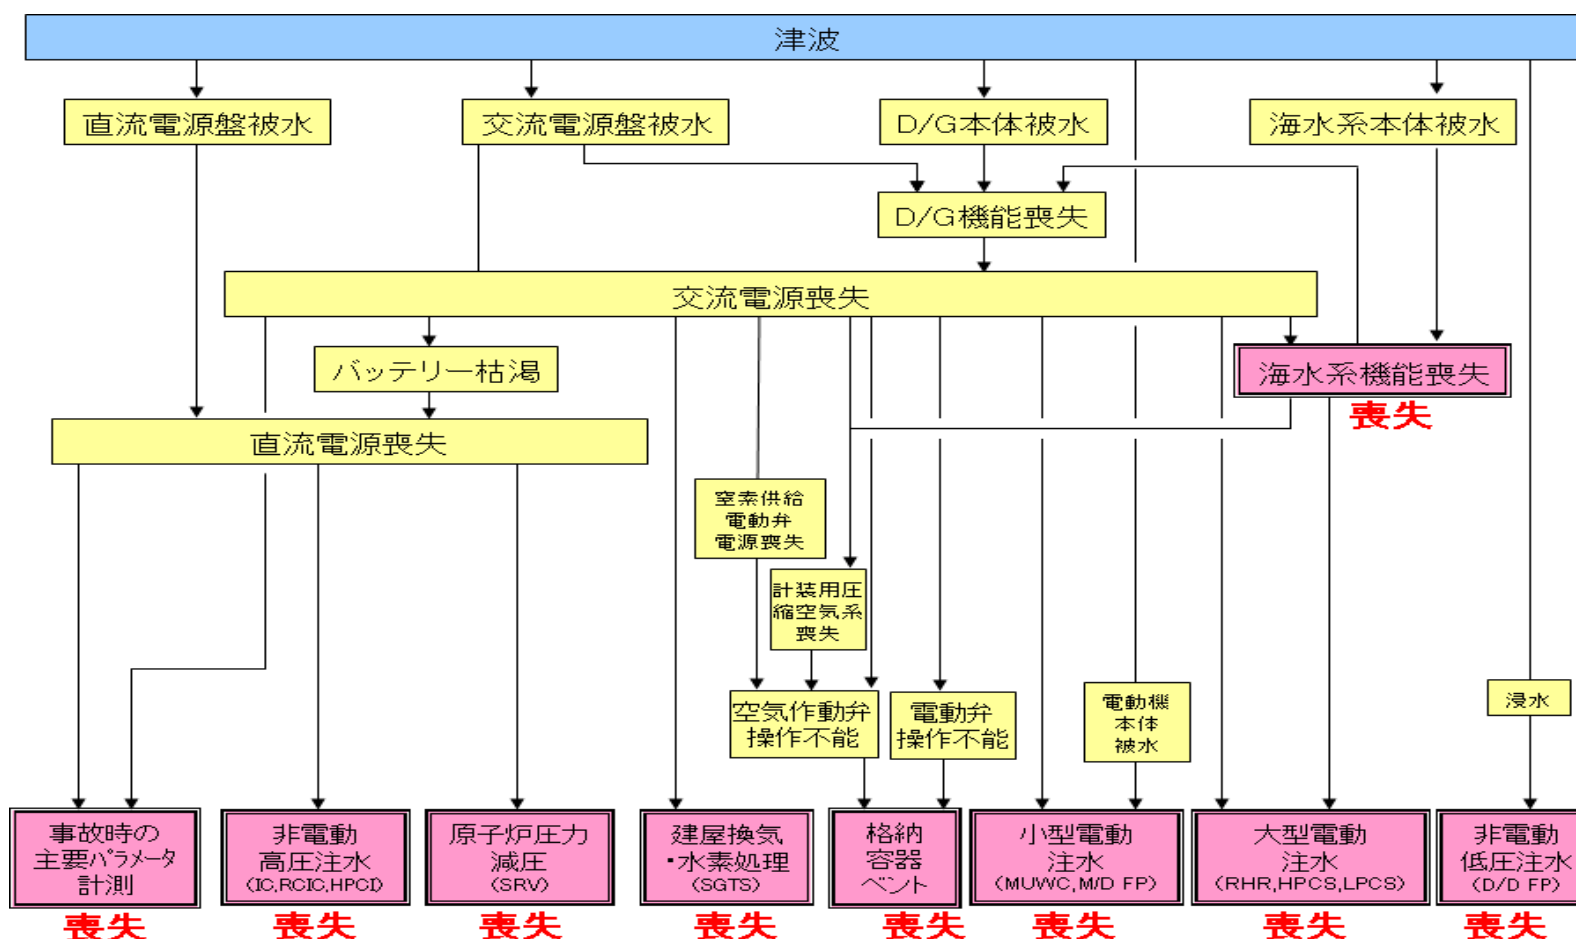
炉心の損傷防止・影響緩和に重要な機能の喪失に至った要因

今回の事故は津波による浸水を起因として、多重の安全機能を同時に喪失したことによって発生しました。「長時間におよぶ全交流電源と直流電源の同時喪失」と「長時間におよぶ非常用海水系の除熱機能の喪失」が最も重大な問題点でした。

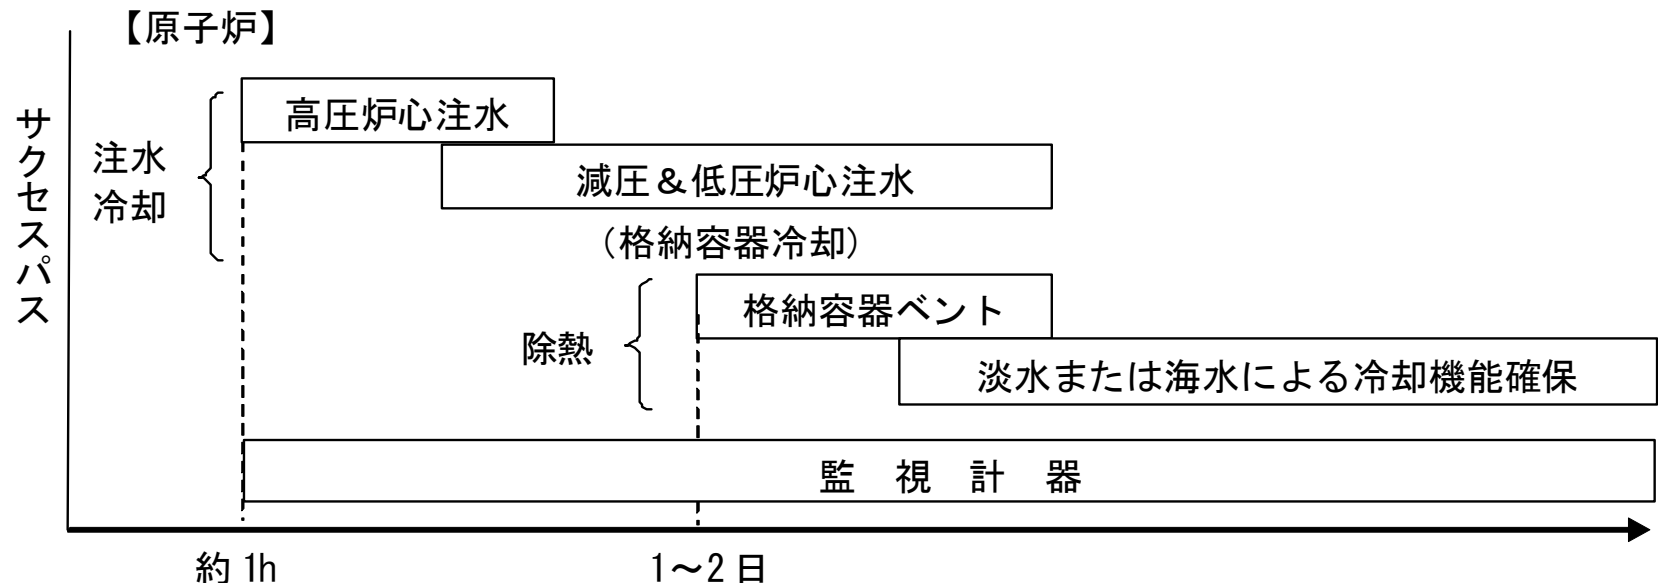
### 原子炉及び使用済燃料プールの冷却・除熱に関するサクセスパス

全電源が失われても、炉心損傷を防止するために、原子炉及び使用済燃料プールの冷却・除熱を成功させる道筋（サクセスパス）を確実に実行できる準備を十分にしておくことが重要と考えています。
