# 柏崎刈羽原子力発電所における 大深度地震観測について

2013年10月25日

東京電力株式会社

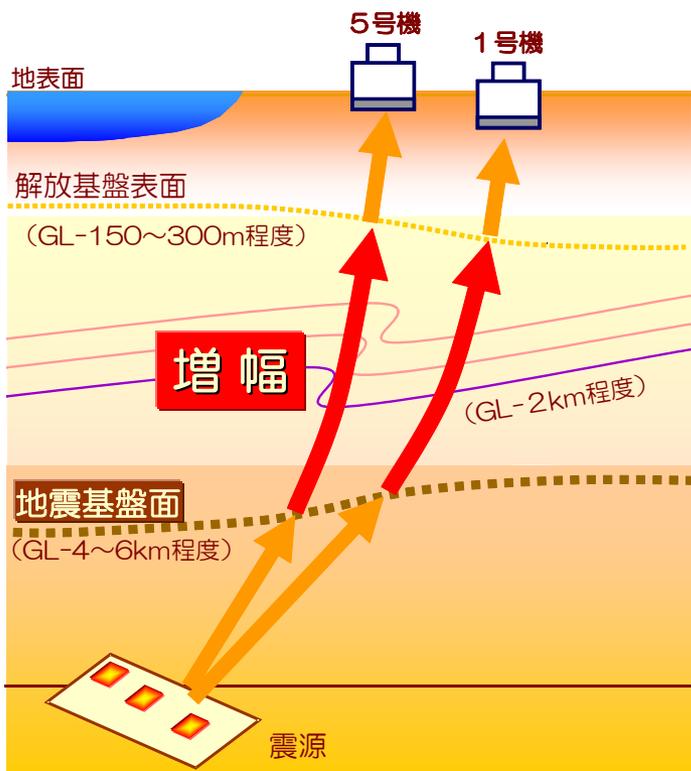
- 中越沖地震では、サイト周辺の厚い堆積層の影響を受け地震基盤以浅で地震動が大きく増幅したと考えられることから、知見拡充の取り組みとして、地下深部の地盤構造による地震動への影響を把握することを目的とした大深度地震観測を計画してきた。

【中越沖地震時の地下深部における地震動の増幅のイメージ】

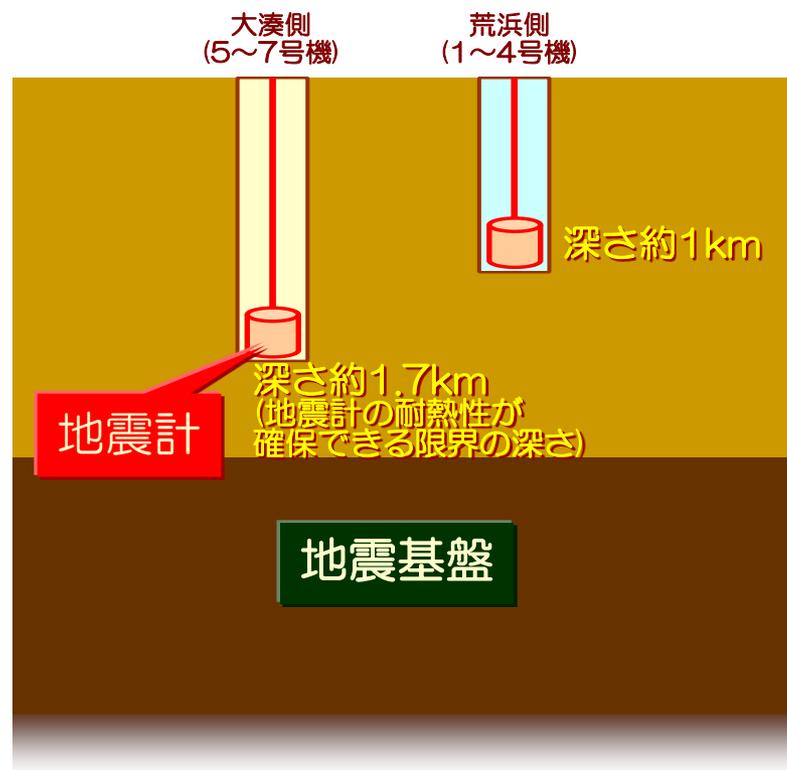
【発電所敷地内における大深度地震観測の計画】

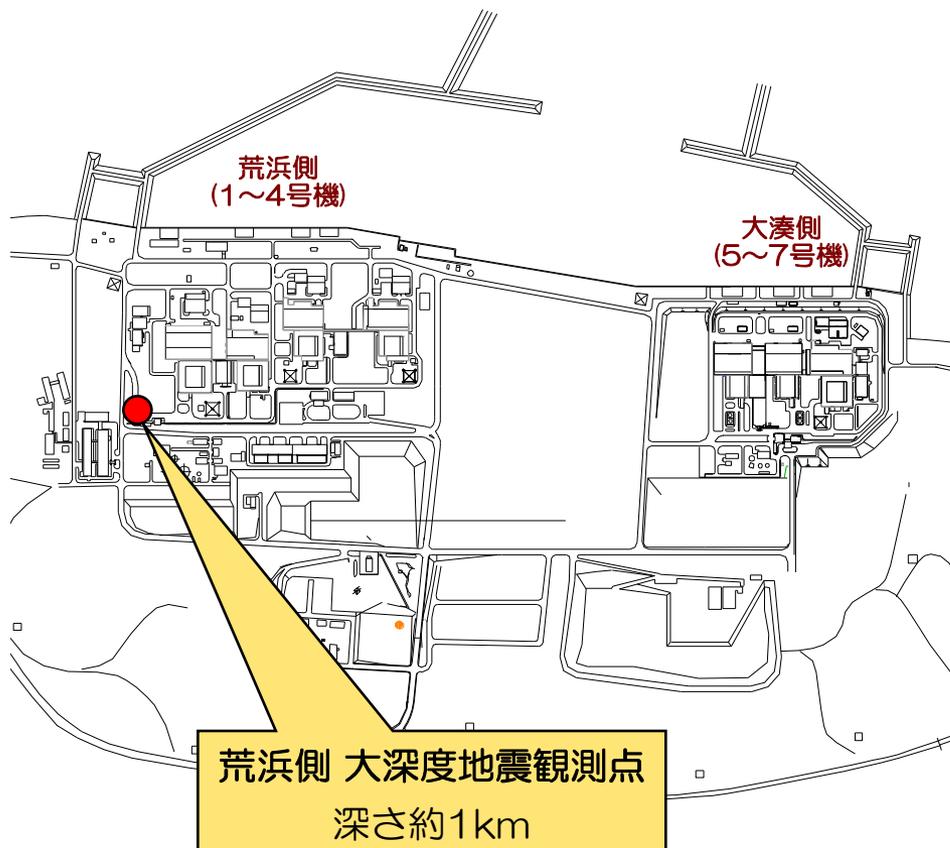
- 東北地方太平洋沖地震以降、工事を中断しており計画が遅れていたが、本年9月に深さ約1kmへの地震計設置を完了し、試験観測を開始した。

【大深度地震観測点の構内配置】

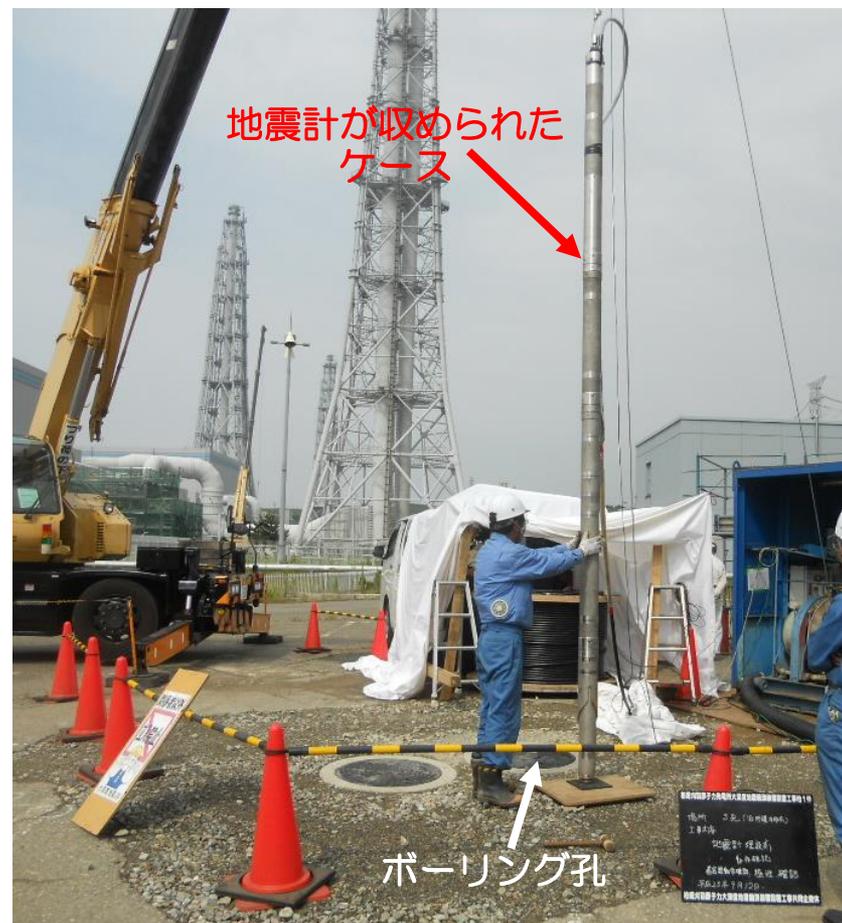
【地震計埋設工事の実施状況】

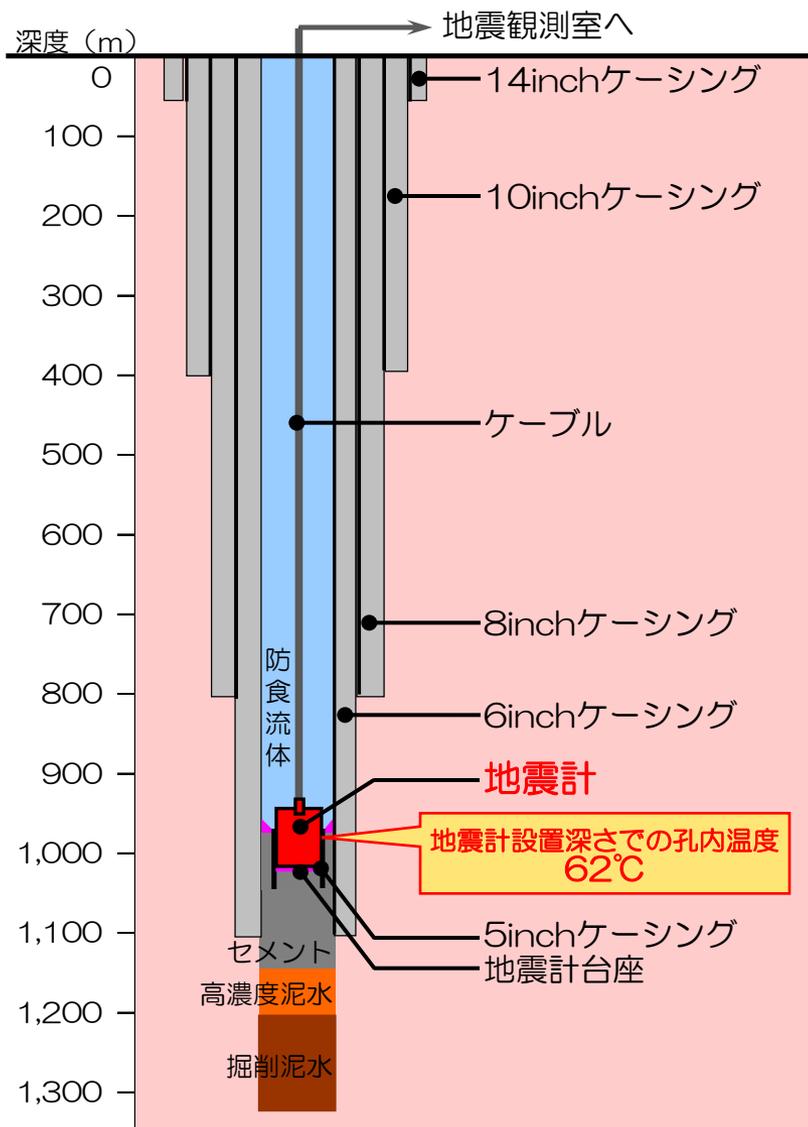
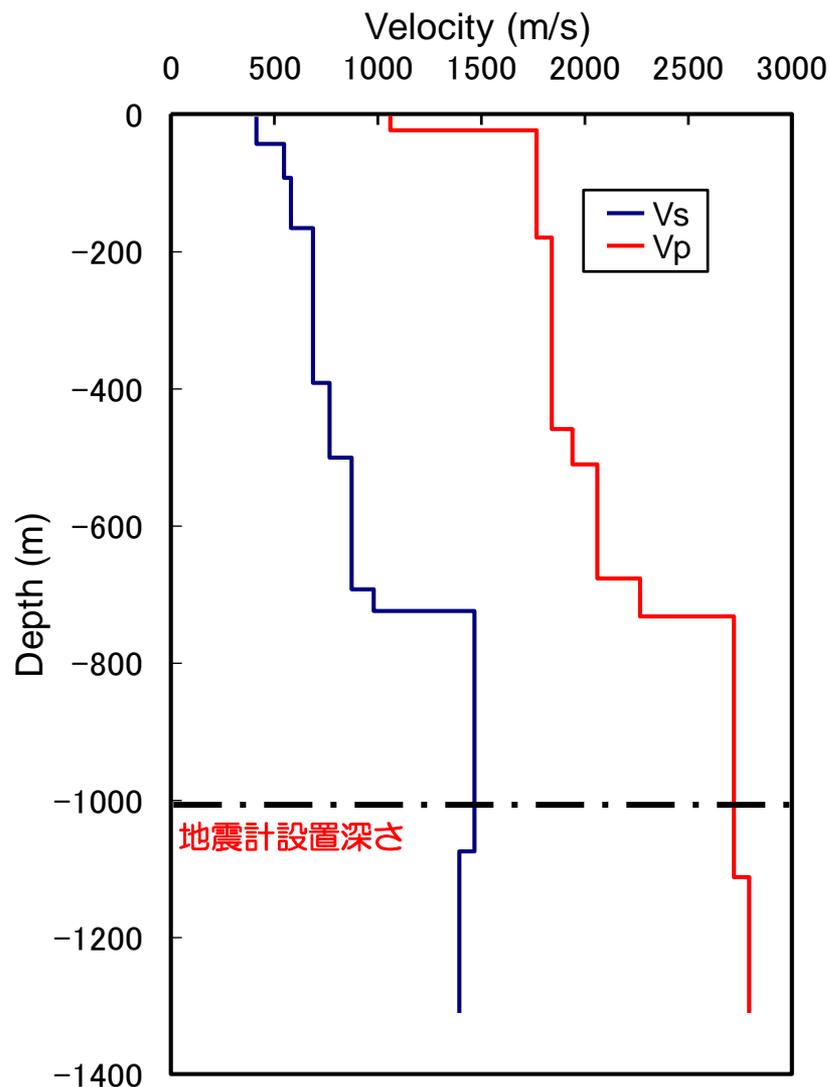
# 荒浜側大深度ボーリング孔の概要

【PS検層結果】

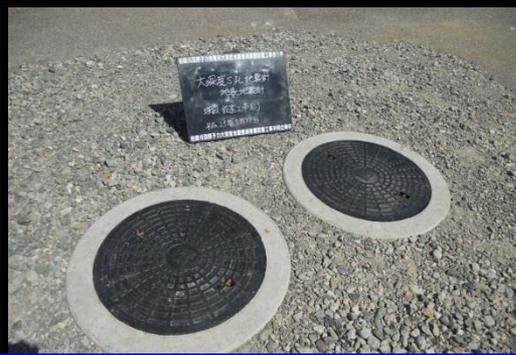
地表観測点

T.M.S.L.  
+5.0m

地表：地震計設置状況

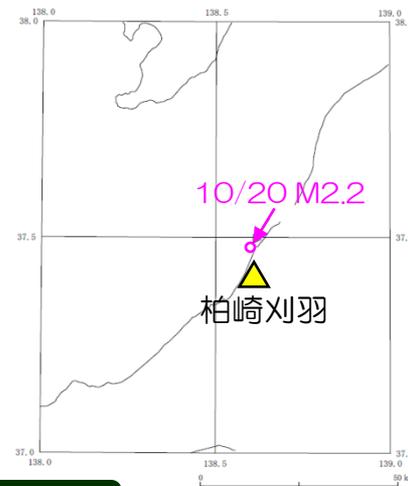
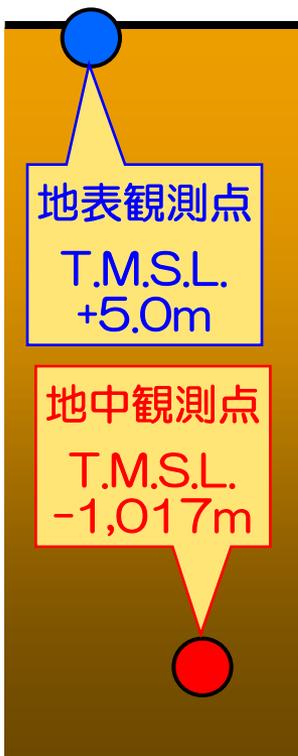
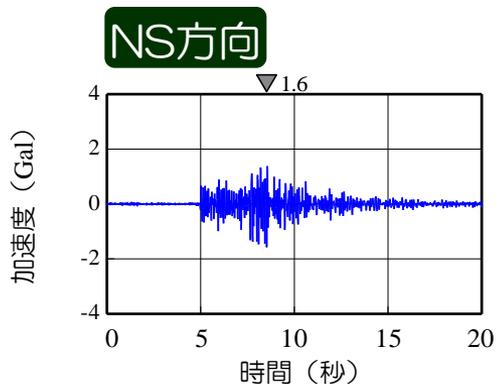
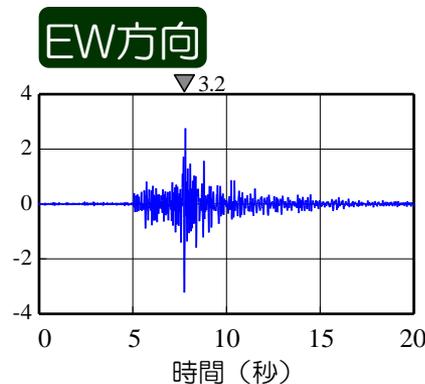
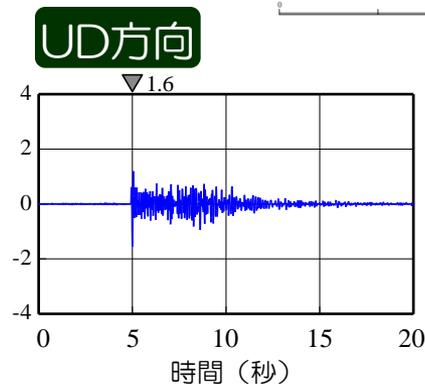
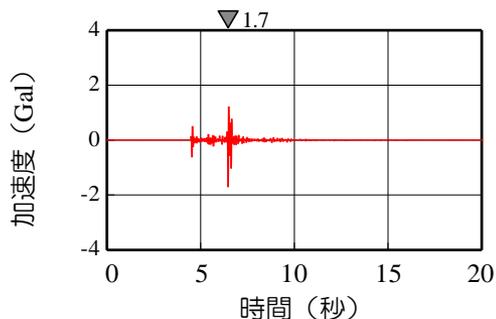
- 9月の試験観測開始以降、顕著な地震は発生していないが、敷地周辺で発生した微小地震の観測記録が得られている。

2013年10月20日10時23分 新潟県上中越沖 M2.2  
の地震の観測記録の一例

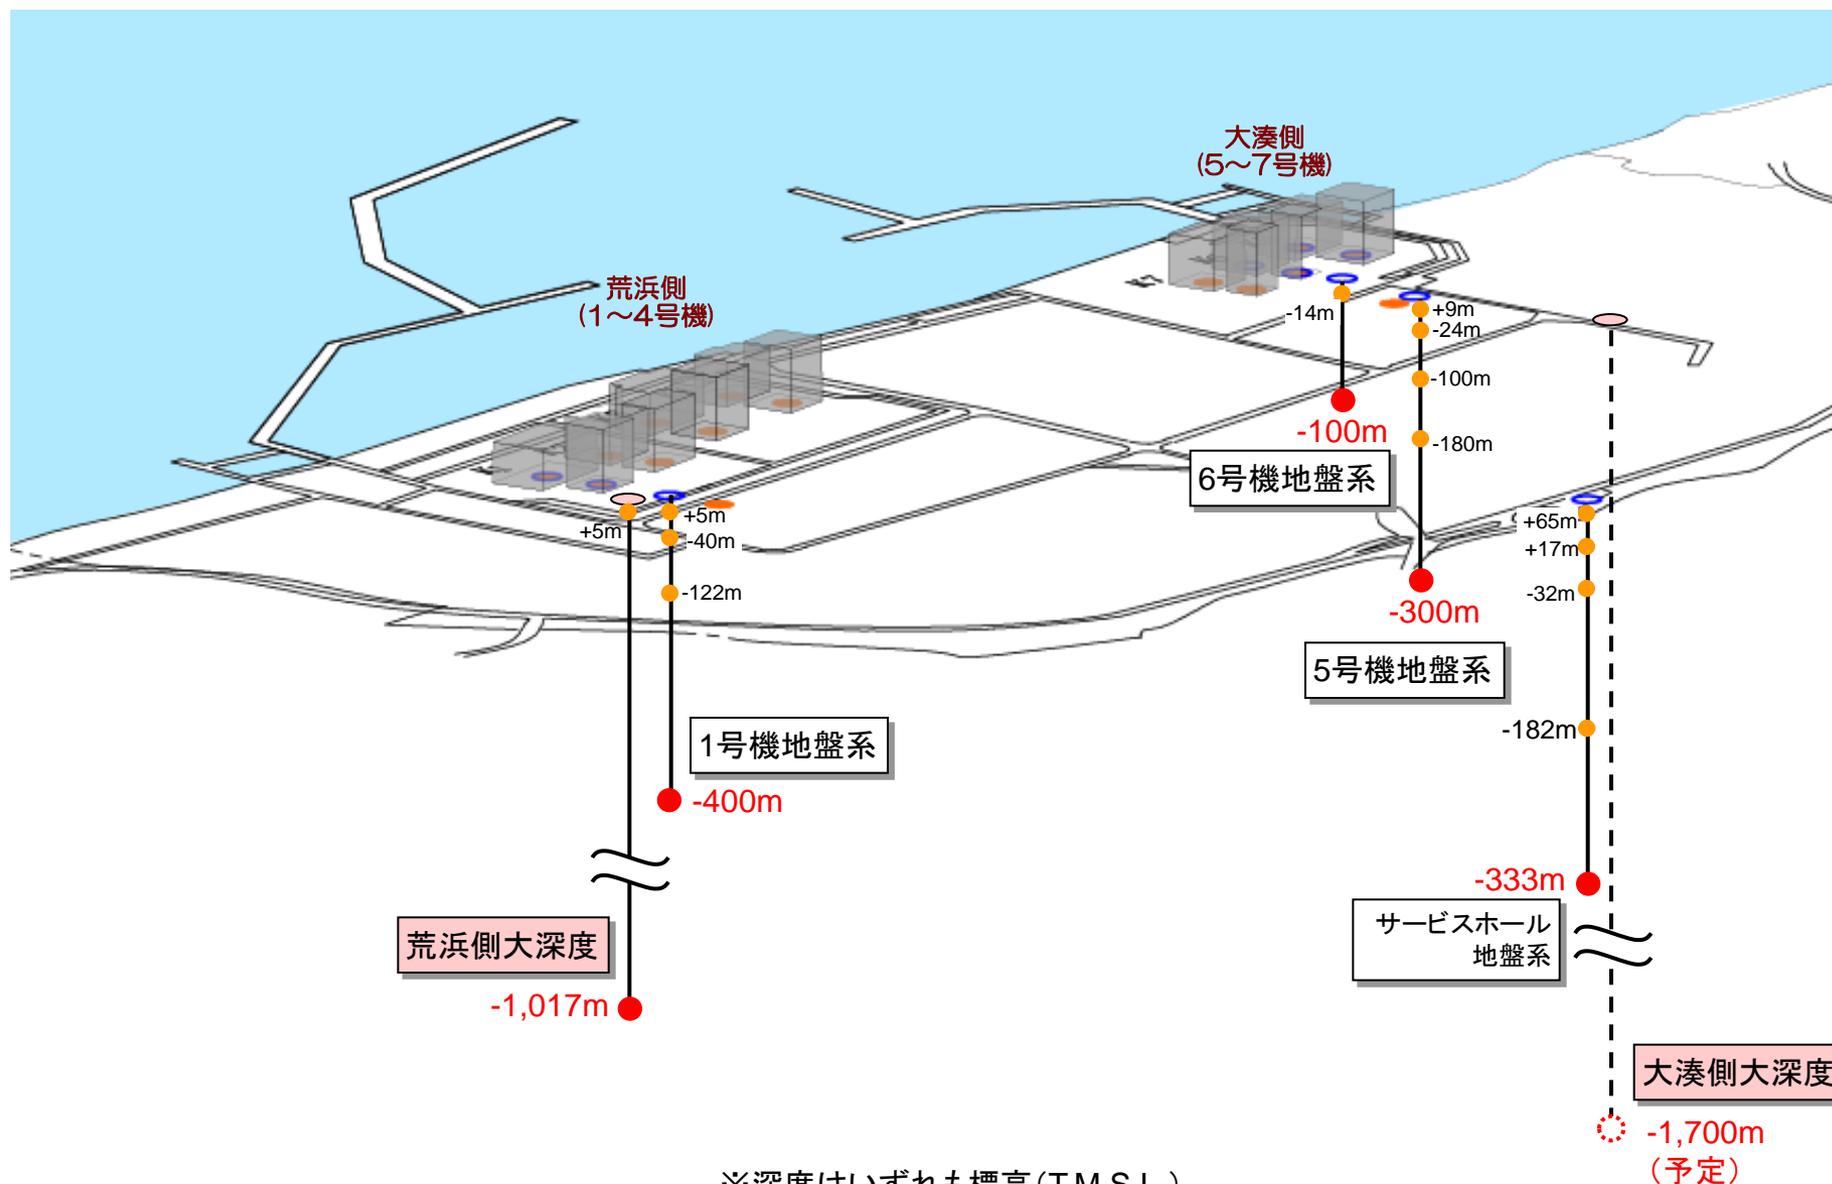
# <参考> 敷地地盤における地震観測実施状況

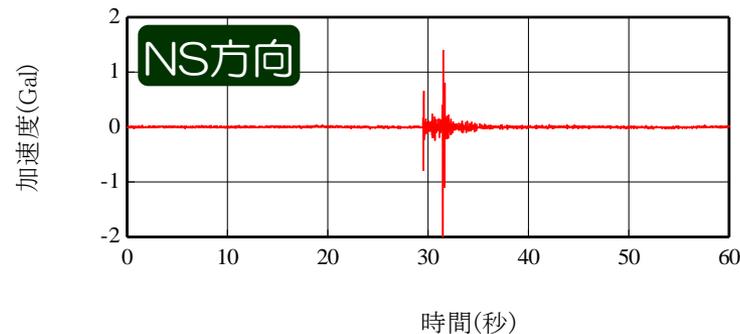
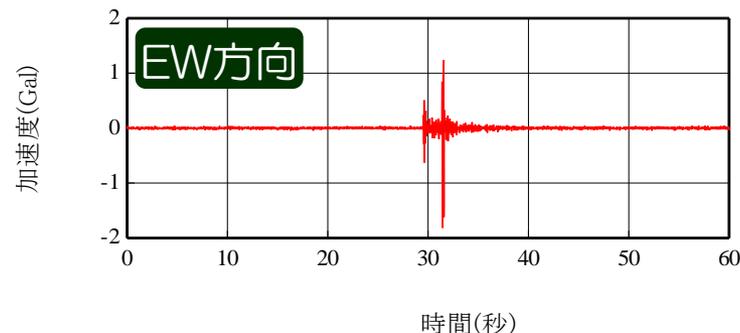
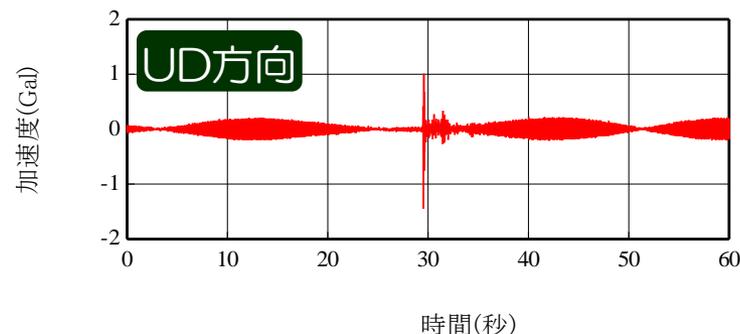
- 地震計埋設の数日後から、過減衰型地震計のUD成分においてノイズが発生。
- 地上から原因を調査したところ、ケーブルの絶縁不良を確認。
- 地上での点検時には確認されていないことから、埋設後の影響により発生した可能性。
- 来春以降、一度引き上げて原因調査・修理を実施した後、本観測へ移行予定。

【微小地震の観測記録の例】

- 既存のボーリング孔を活用して地震計を設置したことから、地中に埋設した地震計の設置方位が把握できていない。今後観測記録を蓄積し、方位補正の検討を実施していく。
- 過減衰型加速度計の1成分において、地中埋設の数日後からケーブルの絶縁不良が原因と考えられるノイズが発生していることから、来春に一度地震計を引き上げ、原因調査・修理（2ヶ月程度）を実施予定。それまでは、試験観測を継続していく。
