第3回 原子力耐震安全研究委員会

東北地方太平洋沖地震・津波と それによる被害の概要

本資料は、表記に係る本年6月付政府報告書第Ⅲ章の抜粋である

新潟工科大学 原子力耐震・構造研究センター

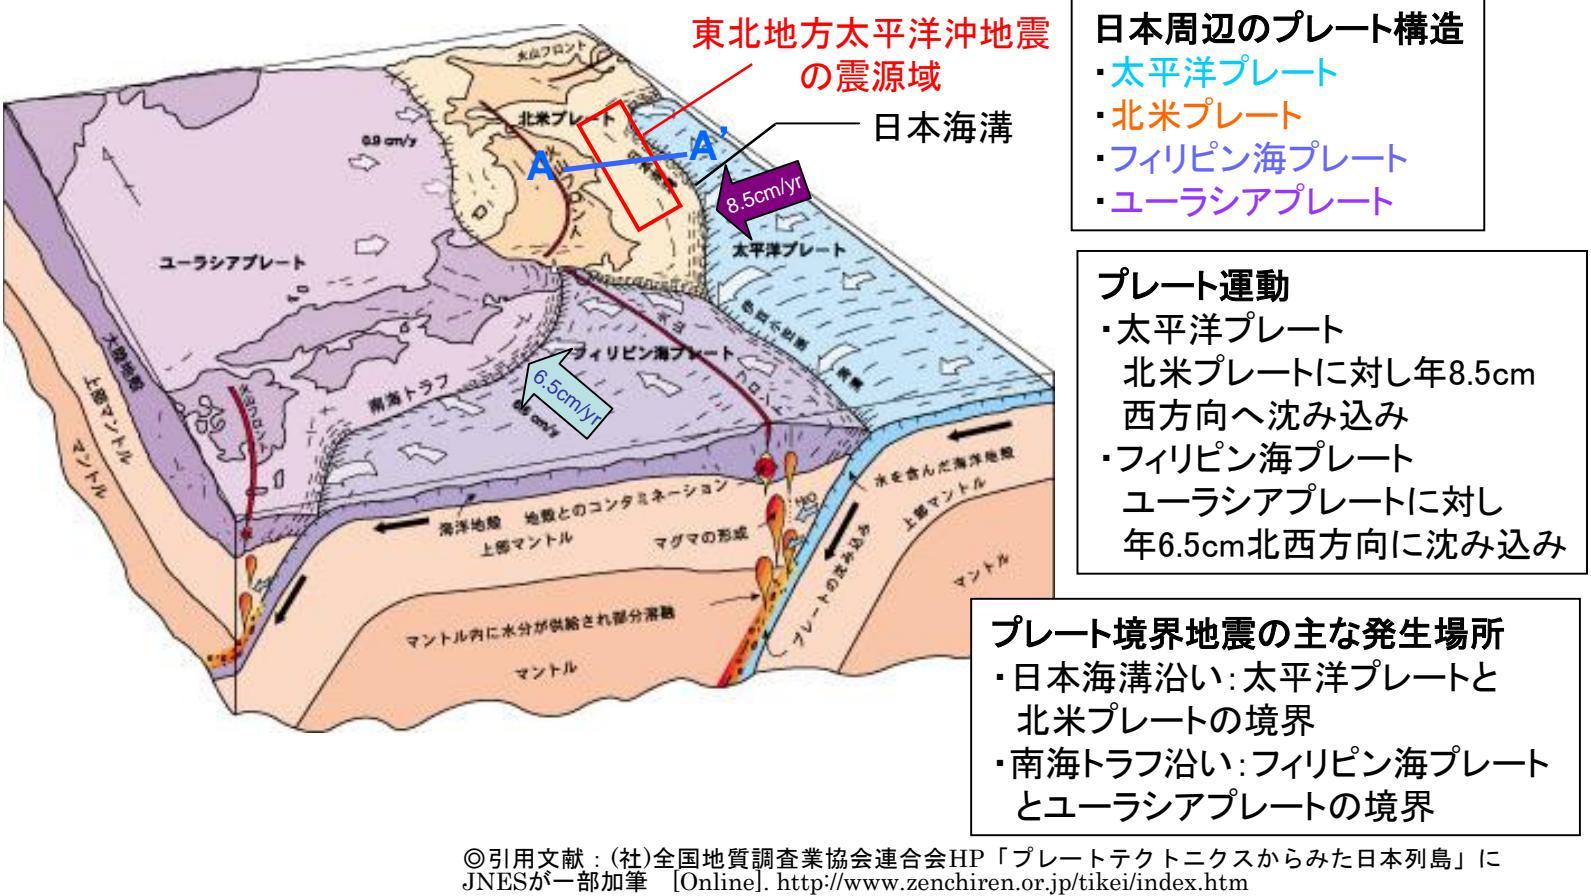
図1-1 日本列島周辺のプレート構造

日本列島は、図1-1に示す北米、ユーラシア、太平洋、フィリピン海の4つのプレートからなる。 同列島は、太平洋プレート及びフィリピン海プレートの沈み込みにより2方向から強い圧縮力を受けている。

東北地方太平洋沖地震(以下、今回の地震という。)は、2011年3月11日14時46分に、 図1-1中に示す日本海溝沿いの北米プレートと太平洋プレートとの境界部で発生した。

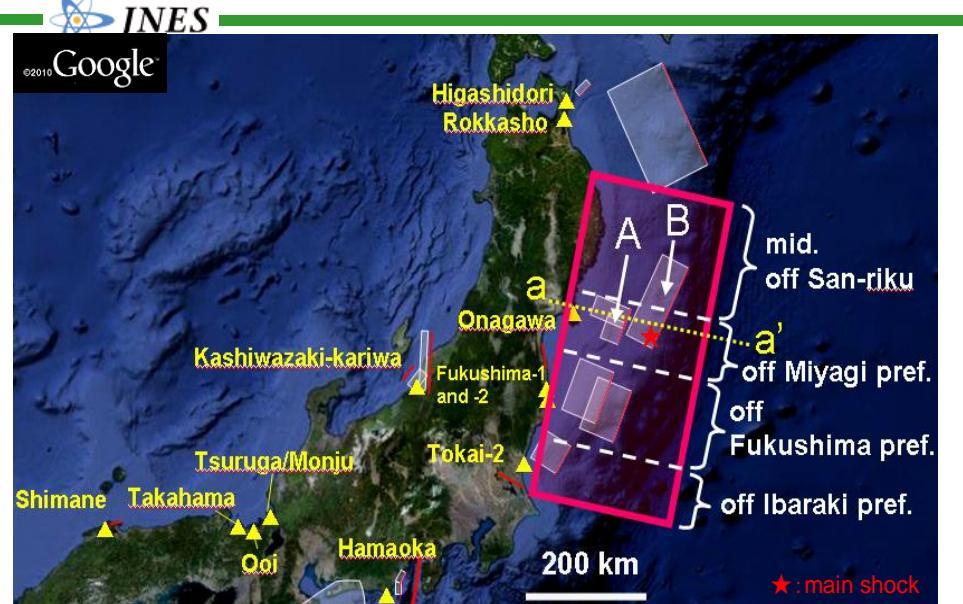
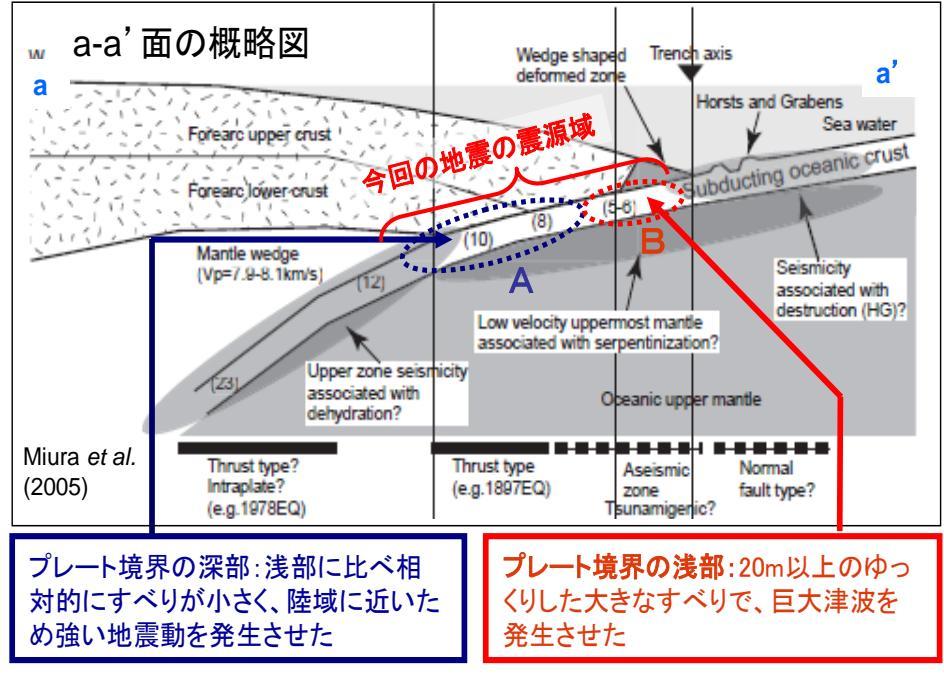
©引用文献: Miura et al.(2005; Tectonophysics, Vol.407)にJNESが一部加筆 図1-2 東北地方太平洋沖地震の震源域と破壊の連動

気象庁は、地震の震源は三陸沖約130kmで、震源 深さは24km、地震規模はモーメントマグニチュード (Mw)9.0と推定している(気象庁第16報)。また、地震調 査研究推進本部(以下、「地震本部」という。)は、今回 の地震の震源域が岩手県沖から茨城県沖までに及び、 震源の長さは、図1-2のように約400km以上、幅約 200kmと推定している(地震本部地震調査委員会:東北 地方太平洋沖地震の評価(4月11日発表))。地震の発 生メカニズムは、西北西-東南東方向に圧力軸を持つ 逆断層型であった。

今回の地震の震源は、図1-2に示す宮城県沖領域内 にあり、地震本部の発表資料等によると、プレートの破 壊は宮城県沖領域の震源から開始され、北方の岩手 県沖、南方の福島県沖及び茨城県沖へと連動しなが ら伝播したと推定されている。震源となった宮城県沖領 域は、図1-2に示すようにA及びBの2つの震源領域か ら構成される。今回の震源は領域B内にあり、破壊は 領域Bで発生した後、西側の領域Aへ連動し、更に領 域Bの東側の領域まで拡大連動したと推定されている。

これらの震源域の破壊を断面で示すと、破壊は、図 1-2中のa-a'断面に示す領域B内(深さ24km付近)で始 まり、プレート境界深部の領域Aへ伝播するとともに、 領域Bの東側領域の浅部へと伝播したと推定されてい る。滑り量が大きい領域は、三陸沖南部海溝寄り及び 三陸沖北部から房総沖の海溝寄りの一部であり、最大 すべり量は約20m以上と推定されている。

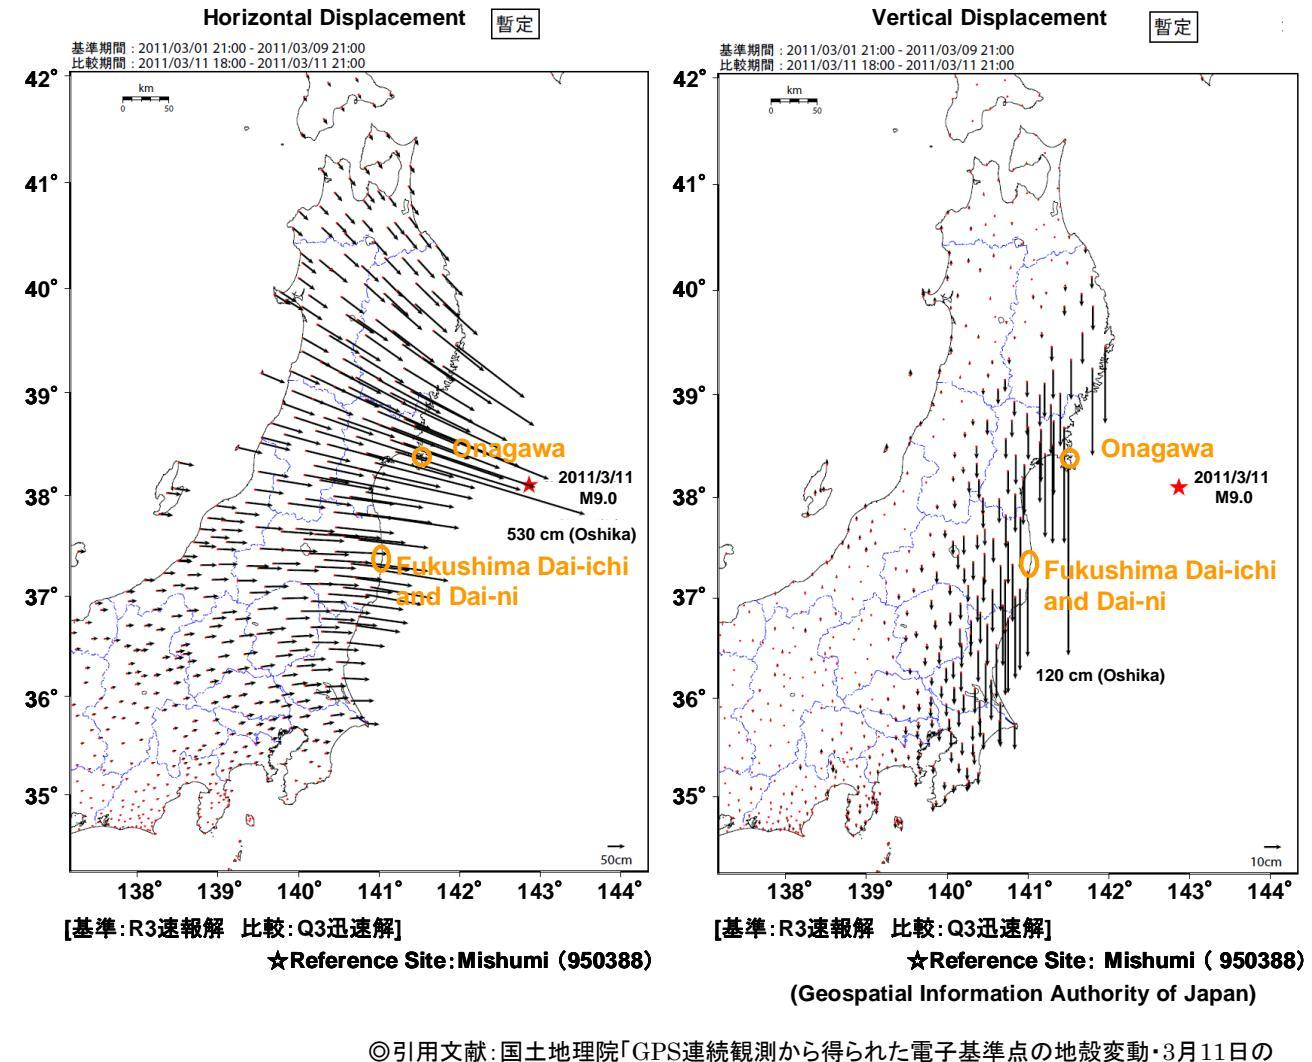
図1-3東北地方太平洋沖地震による地殻の変動 (国土地理院3月11日速報値)

国土地理院は、図1-3に示すようにGPS観測に基づき解析した地殻変動の発生状況を公開している。 同図から、顕著な地殻変動は宮城県から福島県沿岸域で発生し、沈降量は0.5m~1.2m(平均沈降約0.8m) である。宮城県牡鹿観測点では、東南東方向の水平変位量が約5.3m、上下方向の変位量は約1.2mである。

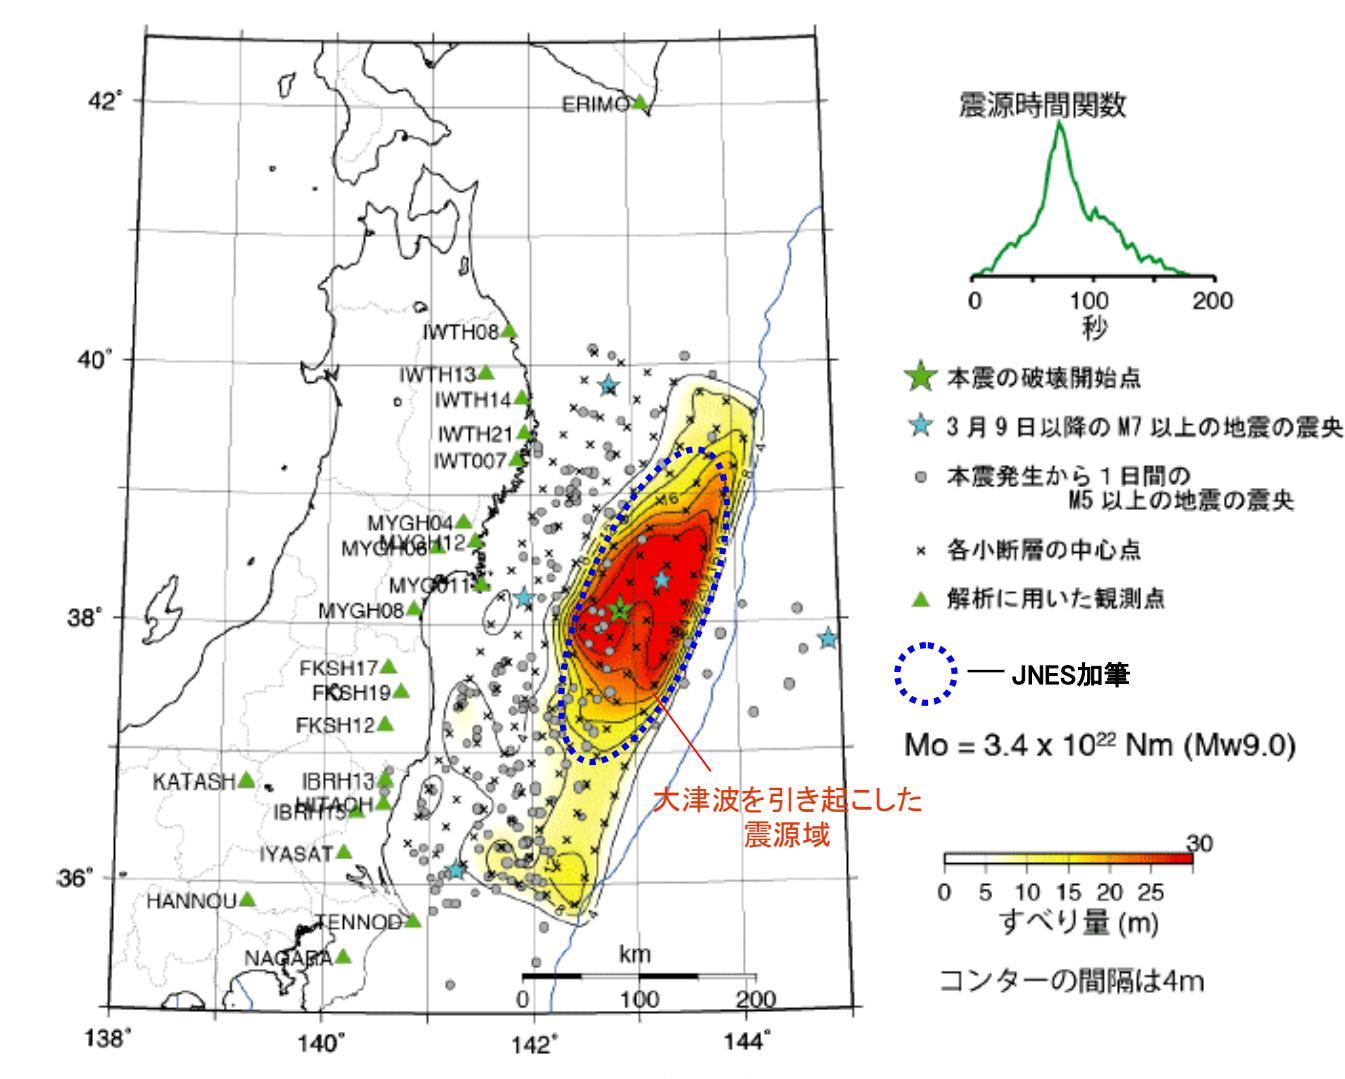
図1-4 東北地方太平洋沖地震の震源断層の推定

気象庁は、防災科学技術研 究所のK-NETとKiK-netの観 測記録及び気象庁加速度計 の波形を用いて、今回の地 震の震源過程を分析し、 図1-4に示すようなすべり分 布を公開した。

気象庁は、解析条件として 断層の長さ約450km、幅約 150kmとしている。解析の結 果、モーメントマグニチュード (Mw)9.0、破壊の継続時間は 約170秒となっている。

また、プレートの滑り(破壊) は、破壊開始点(震源:北緯 38.10度、東経142.86度、深 さ23.7km)付近で徐々に拡大 した後(0~60秒)、南北方向 に分かれて進行している。

大きな滑り領域は、破壊開 始点の東から北東側(震源よ りも浅い部分)の領域で発生 し、最大滑り量は約30mであ る。大きな滑りが発生する領 域は国内外の研究機関の報 告結果でほぼ一致している。

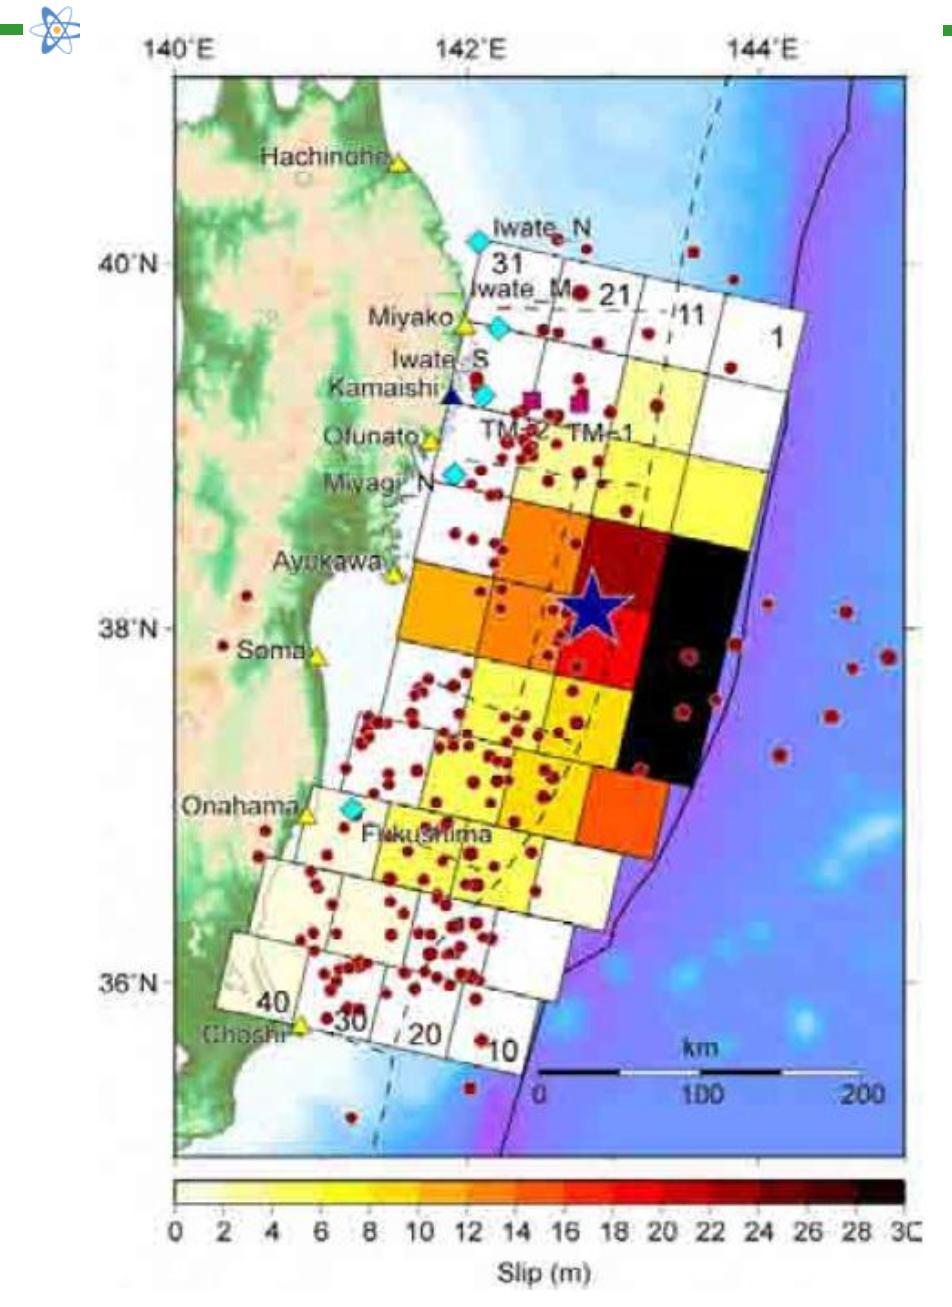
図1-5 東北地方太平洋沖地震の津波インバージョン解析結果

例えば、藤井・佐竹(2011)は、気象庁や 他機関の津波観測記録を用いて、津波波 形インバージョン解析[1]を行い、津波波源 を分析した(図1-5参照)。これによっても、 大きな滑り領域は、破壊開始点から北東側 (図中の黒色の部分)に分布しており、上記 の気象庁の結果とほぼ一致している。

これらのすべり分布の状況と、藤井・佐竹 (2011)の津波解析結果から、破壊開始点 (震源)東側の浅いプレート境界における大 きな滑りが、大津波を引き起こした要因で ある。

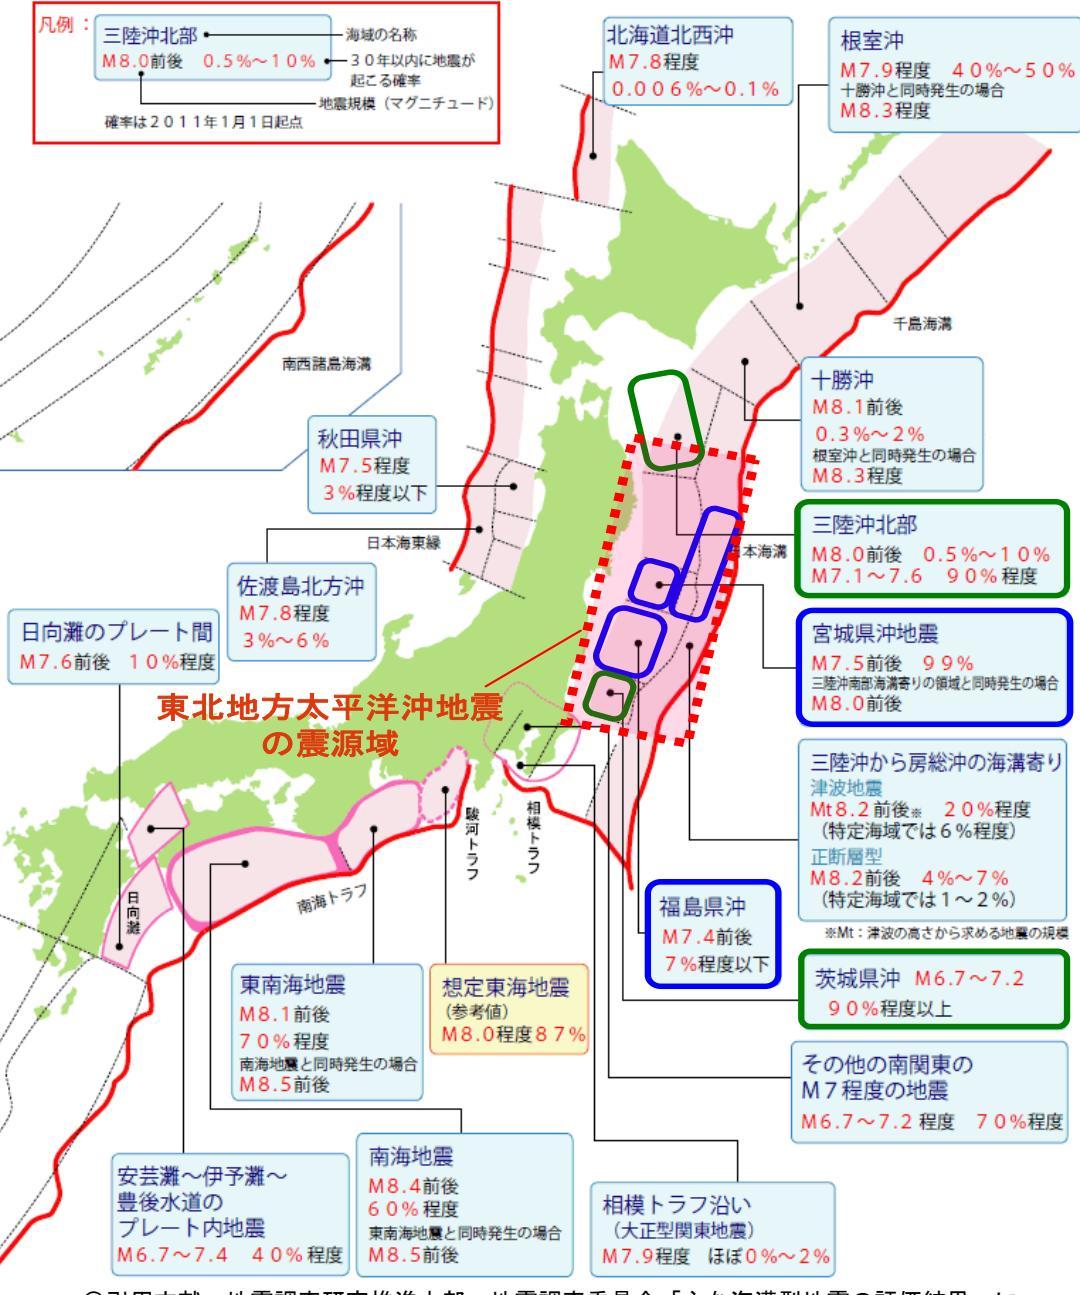
図1-6 地震調査研究推進本部で想定していた地震と東北地方太平洋沖地震の比較

地震本部では、海溝型地震を対象に、図1-6に 示すような地震の規模や一定期間内に地震が発 生する確率を予測したものを公表し、今後10、30、 50年以内の地震発生確率を示している。その中 で、図1-6中に示すように宮城県沖地震の30年 以内の発生確率を99%、地震規模をマグニ チュード(M)7.5と評価し、注意を促していた。

今回の地震の破壊開始点(宮城県沖領域)、同 領域内の2つの震源領域A及びBの連動破壊の 想定、及び発生時期はほぼ地震本部の評価通り であった。しかしながら、震源域の範囲が、三陸 沖中部、宮城県沖、福島県沖、茨城県沖の広範 囲に連動したこと、及び地震規模がM9に達した ことは、想定外であったとしている(地震本部地震 調査委員会:東北地方太平洋沖地震の評価(3月 11日発表))。さらに、破壊が震源からプレート境 界の浅い部分に広がり、滑り量が20m以上で あったことについては、これまで、福島県沖及び 茨城県沖における日本海溝沿い浅部のプレート 境界が、ずるずると滑っている領域で、大きなひ ずみが蓄積されていないと推定されていた。

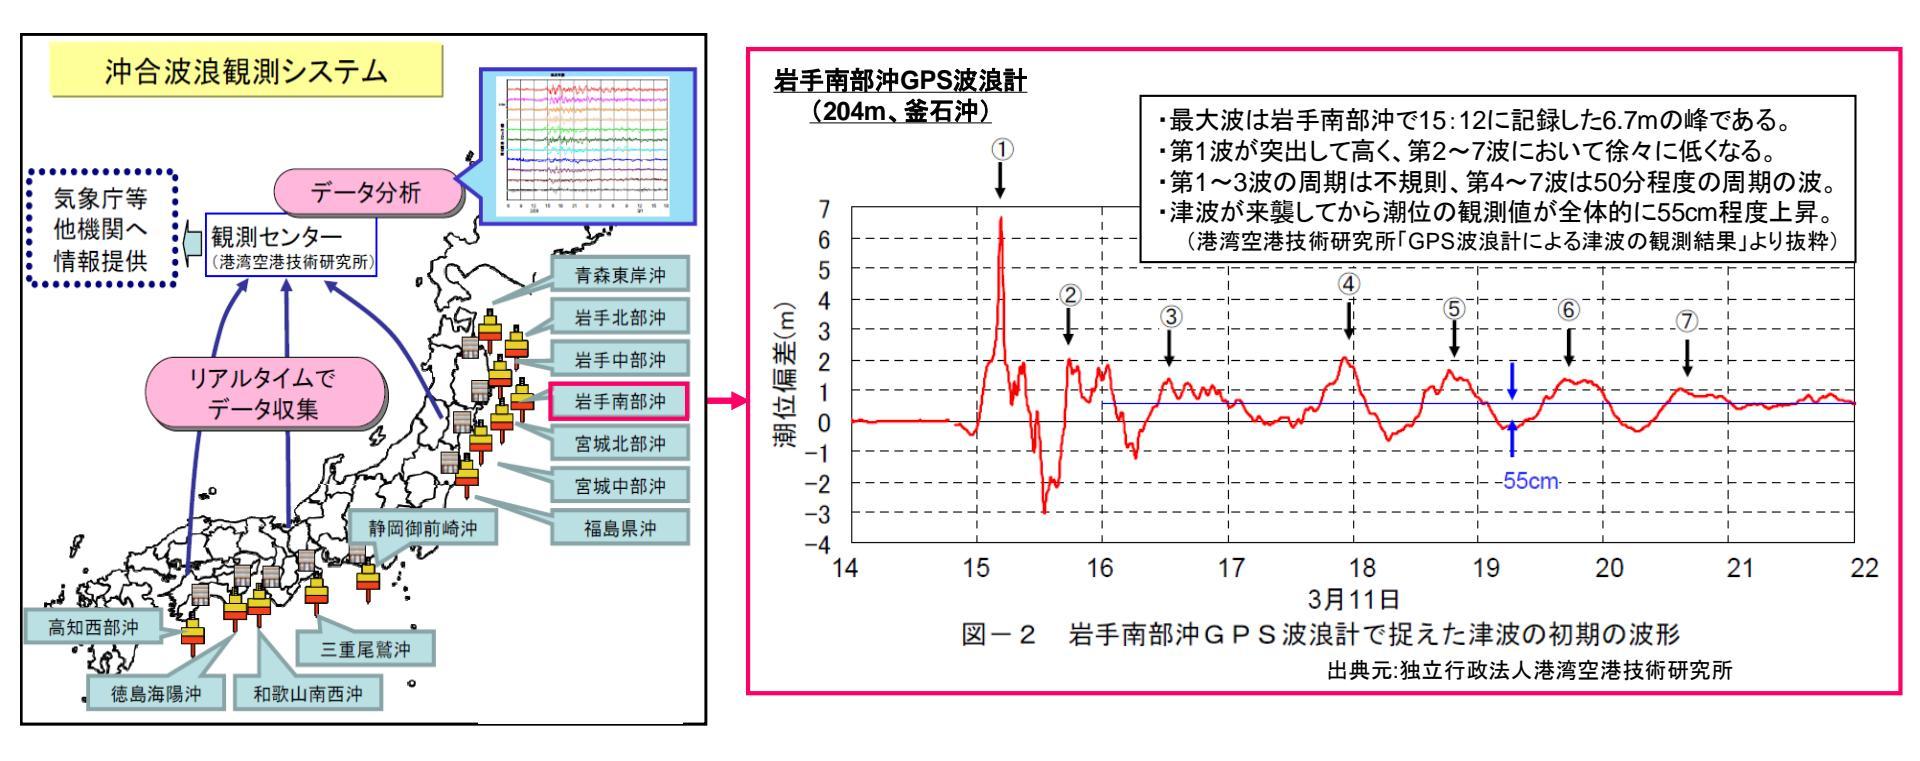
図1-9 岩手県南部沖で観測された津波波形

独立行政法人港湾空港技術研究所による岩手県釜石市沖合におけるGPS波浪計の観測津波波形を図1-9に 示す。津波の観測最大水位は、地震発生14時46分の約26分後の第1波の6.7mであった。津波の襲来周期は、 第1~3波において不規則で明瞭でないが、第4~7波では約50分である。第1波の特徴は、6分後に2m、続く4 分後に6.7mへと2段階で上昇していることである。

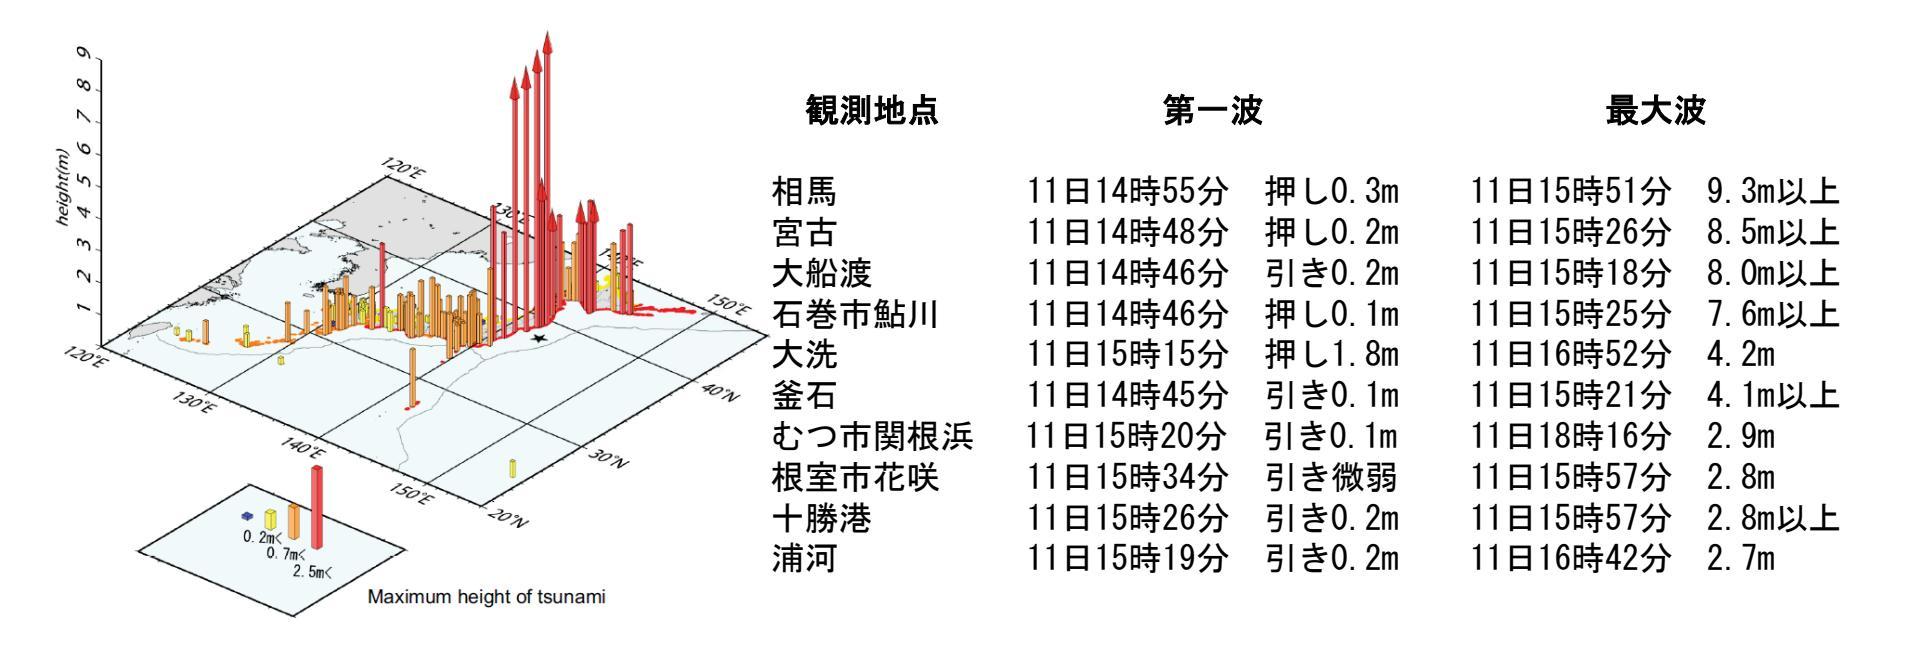
図1-10 主な観測点の津波高さ(気象庁観測記録引用)

東日本沿岸地域における気象庁による観測津波水位を図1-10に示す。観測津波水位は、宮古地点で8.5m 以上、石巻市鮎川地点7.6m以上、相馬地点9.3m以上等であった。津波はカナダ、米国、中南米等太平洋 沿岸でも観測され、チリでは最大2mであった。

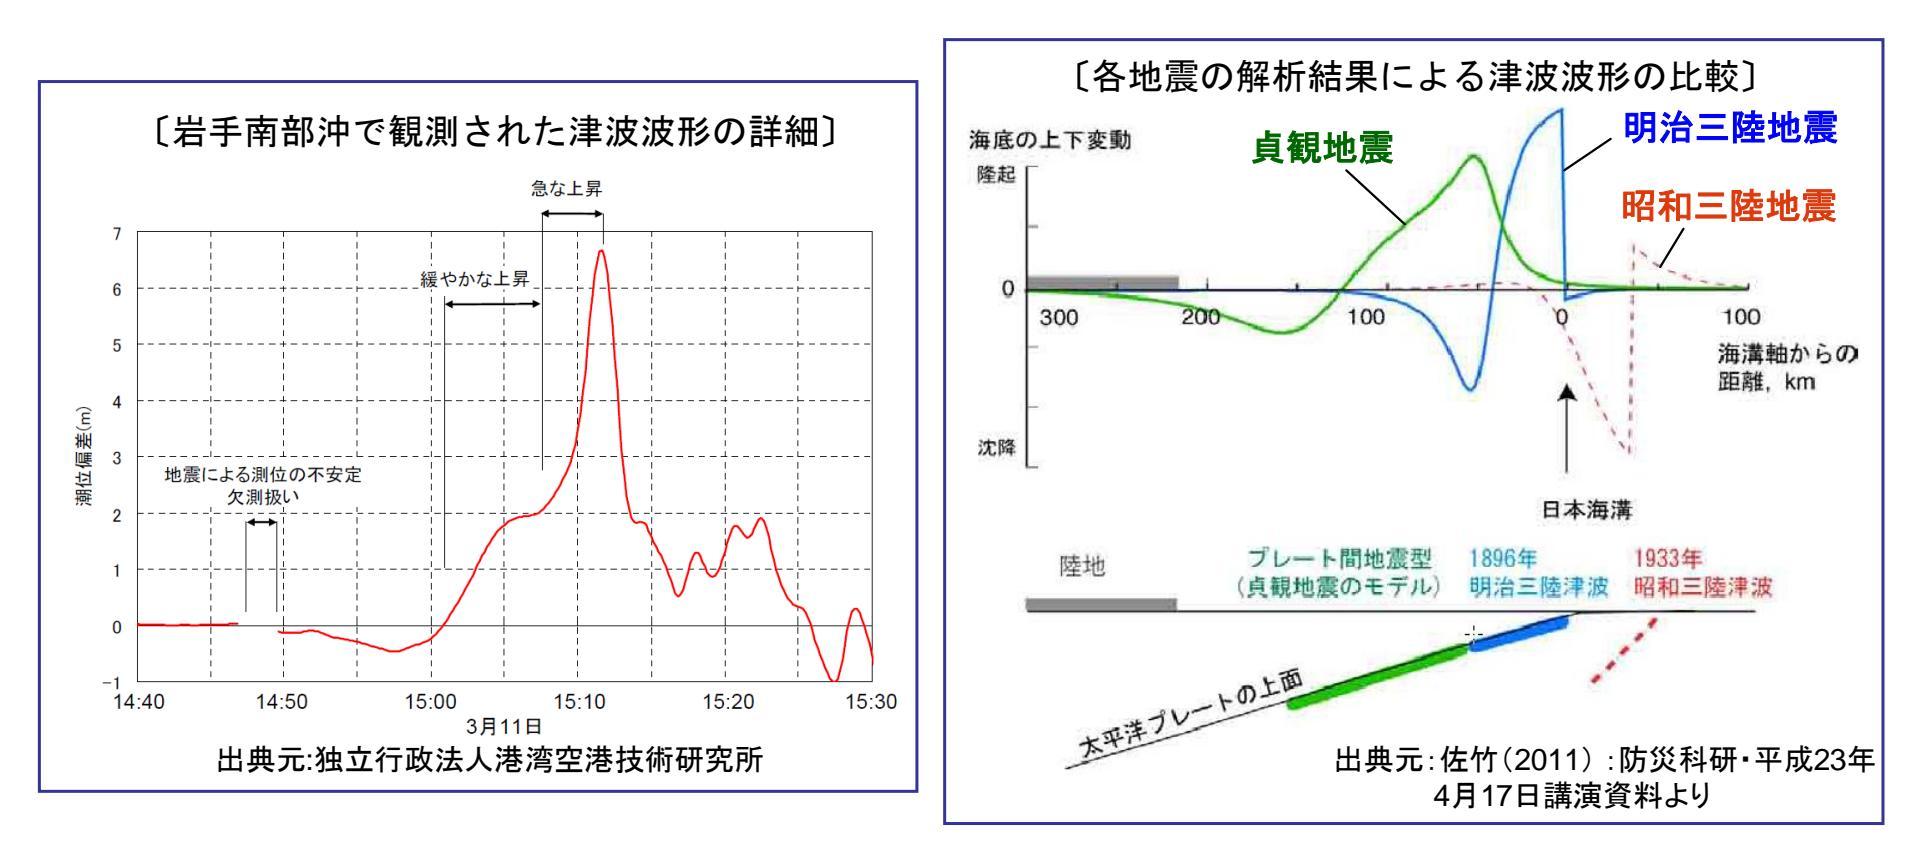
図1-11 東北地方太平洋沖地震で観測された津波波形の特徴

佐竹によると、津波水位は、貞観地震(869年)のようなやや深部での滑りによる長周期の波と、 明治三陸沖地震(1896年)のような浅部でのものによる短周期の高い津波が重畳したと推定し ている(図1-11参照)。そのため、短周期での高い津波が沿岸域に到達・遡上した後、長い周期 の津波が長時間にわたり繰り返し押し寄せ、遡上域を増大させたと推定されている。最大遡上 高さは、土木学会の調査によると、岩手県宮古市姉吉地区で38.9mである。三陸地方での遡上 高さは、明治三陸沖地震(1896年)及び昭和三陸沖地震(1933年)を上回った(図1-12参照)。

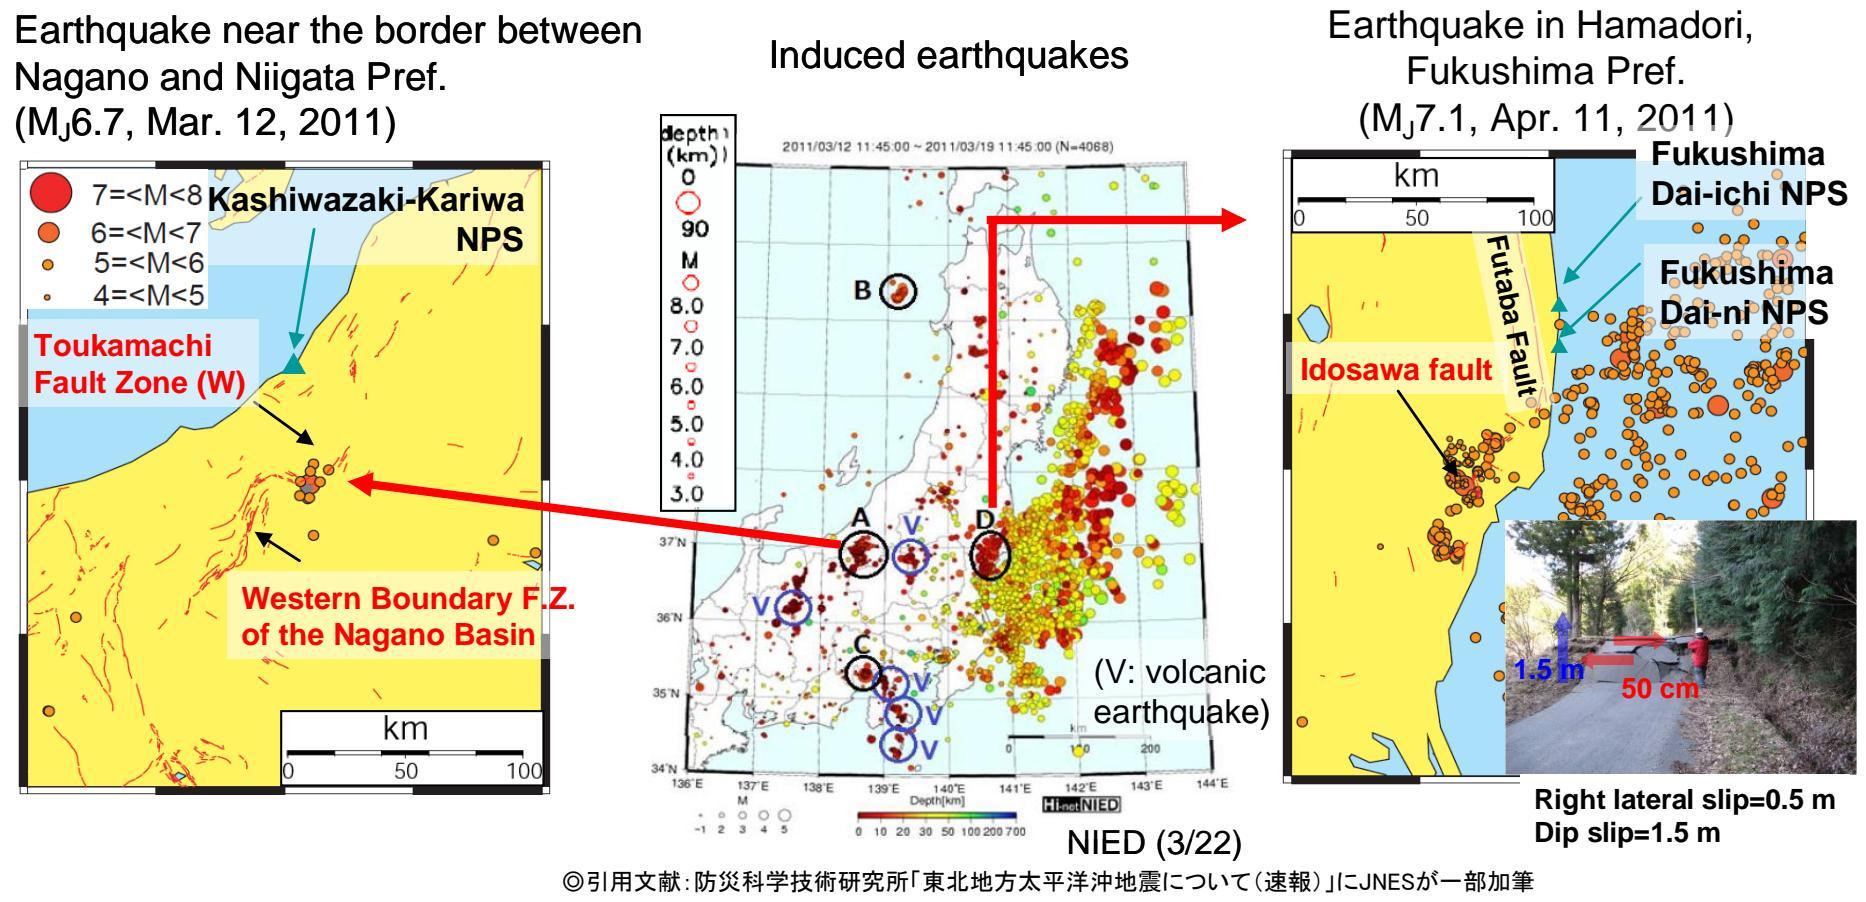
図1-13 東北地方太平洋沖地震後に発生した主な誘発地震

誘発地震の発生状況を図1-13に示す。誘発地震は、長野県、秋田県、静岡県富士宮、福島県と全国各地で発生している[III1-5]。原子 力発電所周辺では、3月12日に柏崎原子力発電所から南東約50kmの長野県北部の十日町断層帯付近においてM6.7の地震が発生 した。また、福島第一原子力発電所から南西約50kmの井戸沢断層付近において、4月11日に地震(M7.1)が発生した。この地震は、プ レート内の浅い場所で発生した南西-東北東方向に張力軸を持つ正断層型であった。東北地方は逆断層の活断層が卓越し分布する 地域であり、正断層型の地震断層が確認されたのは初めてである。

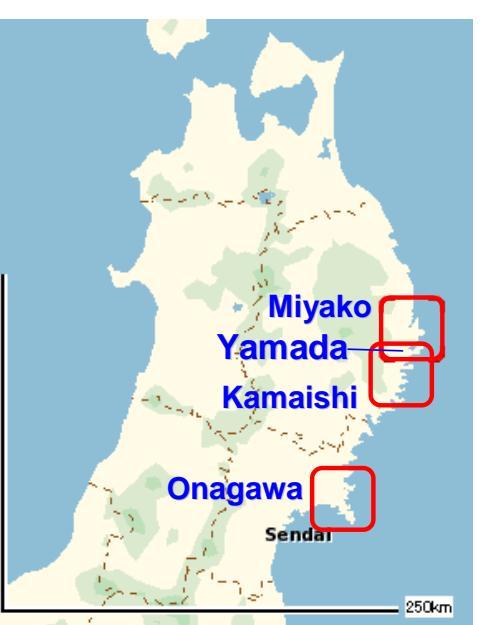
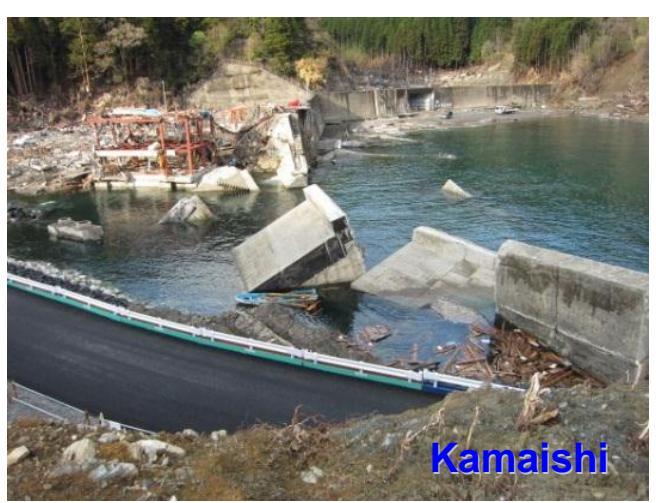
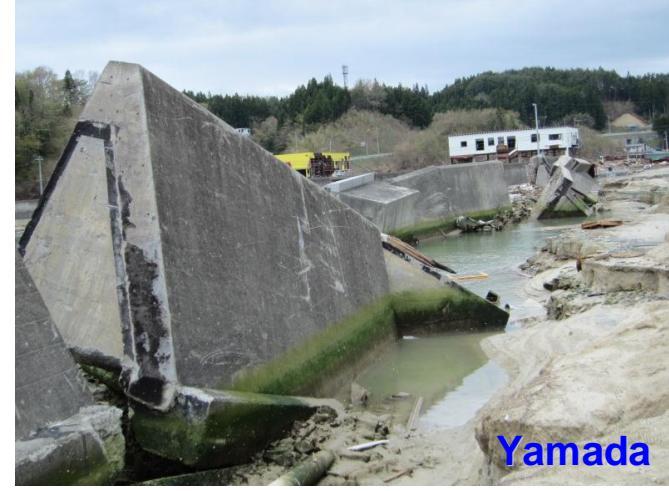
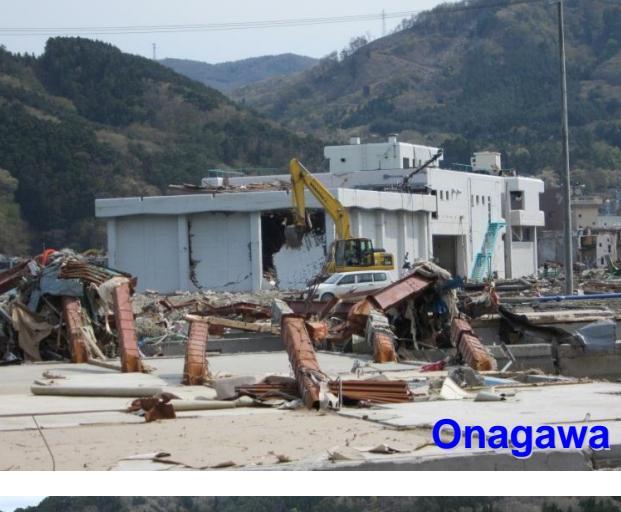
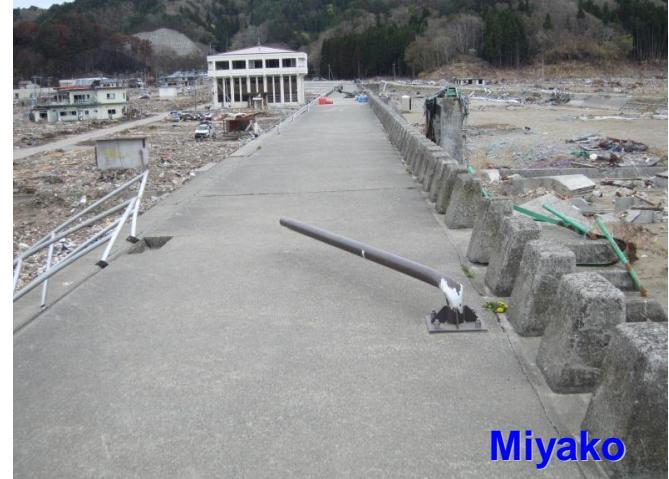
図1-15 津波による防潮堤及び施設の被害状況

<u>防潮堤及び防波堤は、図1-15に示すように、基礎周辺地盤が津波の押し・引き波によって洗掘され、</u> 基礎が転倒しているものが多くみられた。また、防潮堤・防波堤のコンクリート覆工部分(防潮堤内部 の岩や地盤を覆うコンクリート部分)は基礎下端からえぐり取られ、覆工の役割を果たしていなかった。 これらの状況から、津波対策として、砂丘の堤防やコンクリート防波壁を設置する場合、津波が砂丘 をいったん超えると、押し波・引き波の洗掘によって砂丘が崩壊したり、防波壁も洗掘され倒壊する可 能性がある。そこで、各種の対策工に対し、技術指針が整備されるべきである。

防潮堤の付帯施設は、図1-15に示すように、津波の強い波圧によって薙ぎ倒されている。波圧の取り扱いについて、土木学会津波評価部会・津波評価技術(2002年)では、波圧算定式におけるソリトン分裂波の波圧分布特性等に関する高度化の必要性を指摘している。そこで、同部会の津波評価技術(2007年)の算定式は、水槽試験を実施し、得られたデータを用いて改良されている。同式を今回の 津波による被害に適用し検証すると共に、一層の評価技術の高度化が重要である。

〔津波の洗掘による防潮堤の倒壊〕

〔押し波の波圧による施設の薙ぎ倒し〕

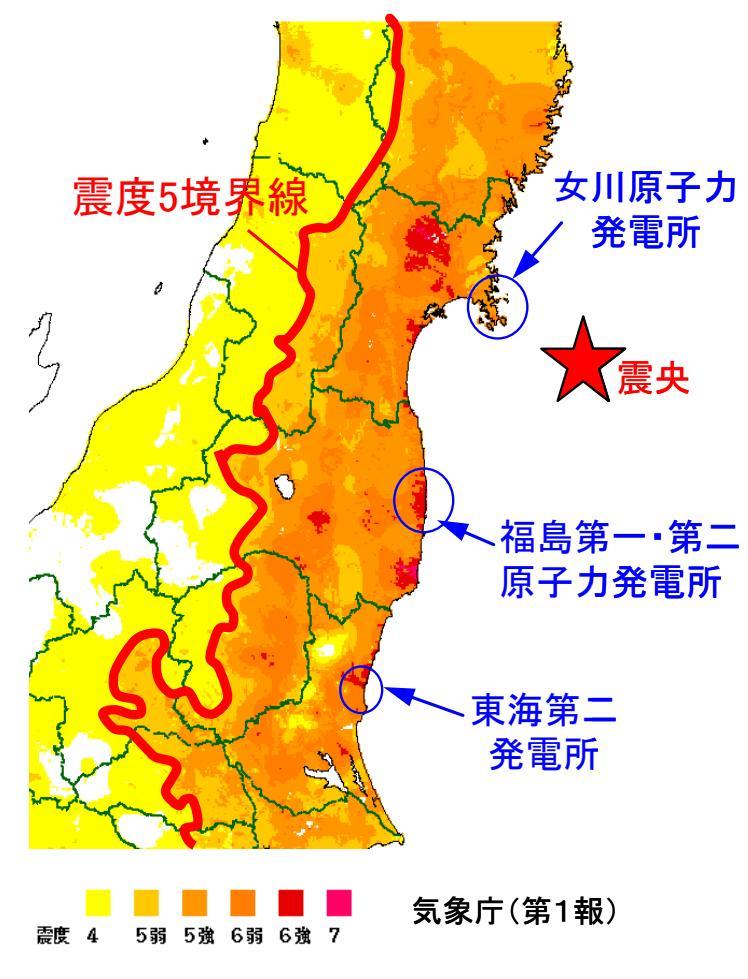
図1-8 東北地方太平洋沖地震による地震動の震度分布

東日本の震度分布を図1-8に示す。宮城県 栗原市では最大震度7であった。震度5以上 の地域は、東北地方から関東地方までの広 い範囲に及んでいる。女川原子力発電所、 福島第一原子力発電所、福島第二原子力発 電所及び東海第二発電所の周辺地域の震 度は、5強~6強であった。

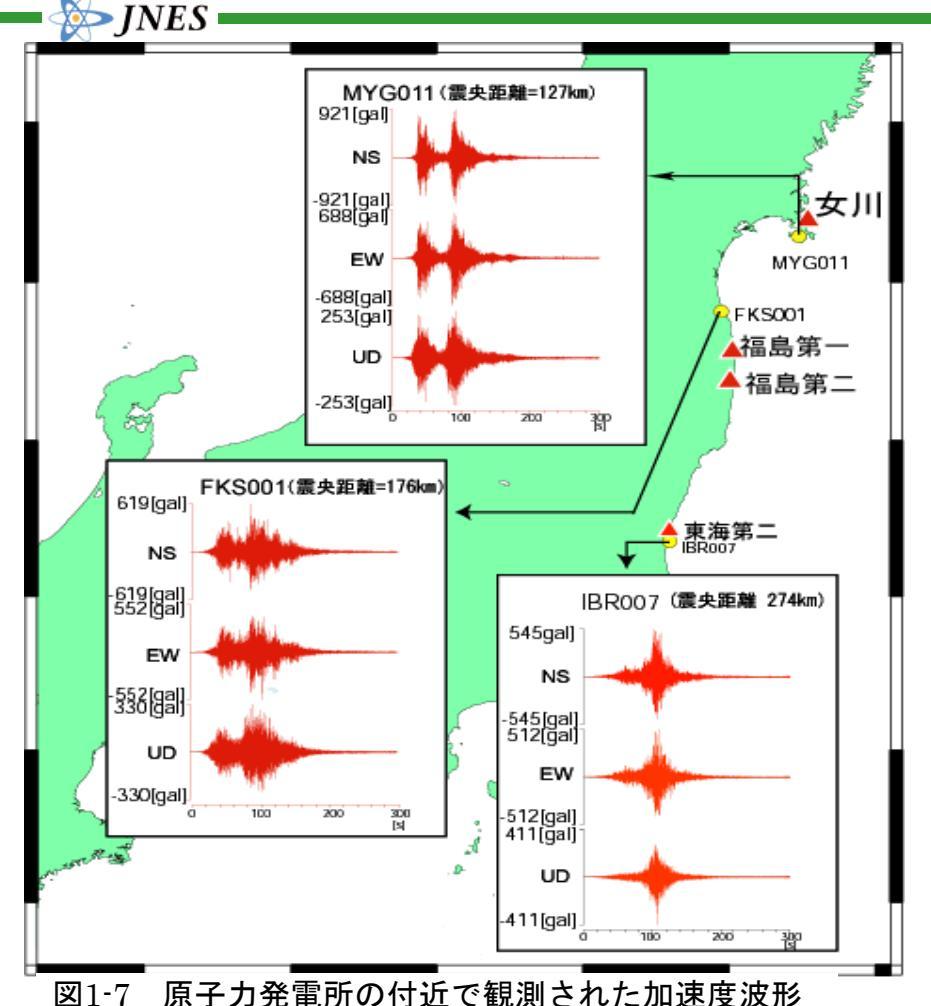
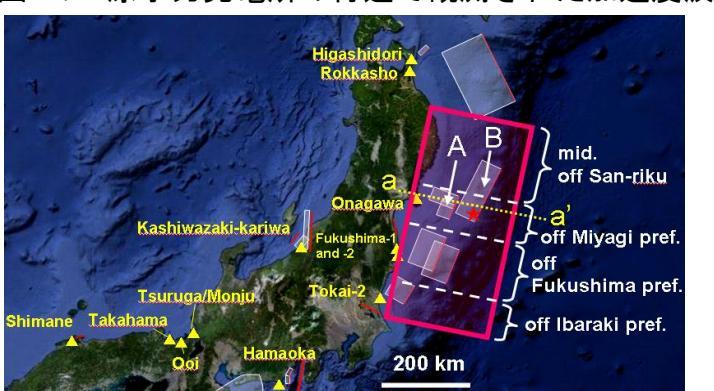
女川原子力発電所、福島第一原子力発電所、福島第 二原子力発電所及び東海第二発電所の周辺地域で 観測された防災科学技術研究所のK-NETとKIK-net 観測点での加速度波形(水平2成分、上下成分)を図 1-7に示す。

震源に近い<u>女川原子力発電所</u>付近の観測点 (MYG011:震央距離127km)での加速度波形には、地 震発生から30秒と80秒付近に大きなピークが発生し ている。<u>福島第一原子力発電所</u>付近の観測点 (FKS011:震央距離176km)での加速度波形にも同様 のピークが見られるが、第2のピークは第1のピークよ りも大きい。これら2つのピークは、震源領域A及びB 付近の破壊によるものと考えられる。

一方、東海第二発電所付近の観測点(IBR007:震央 距離274km)での加速度波形には120秒後に1つの ピークだけが発生している。その理由として、<u>東海第</u> 二発電所付近では、上記宮城県沖領域内の震源領域 B及びAの破壊による地震動が減衰し、福島県沖から 茨城県沖の震源域の破壊による地震動の影響が大き くなったことによると考えられる。敷地の地震動に大き な影響を及ぼす要因は、広範な震源域の中で、敷地 近傍の震源域であり、そこでの破壊特性及び連動の 仕方等の可能性がある。

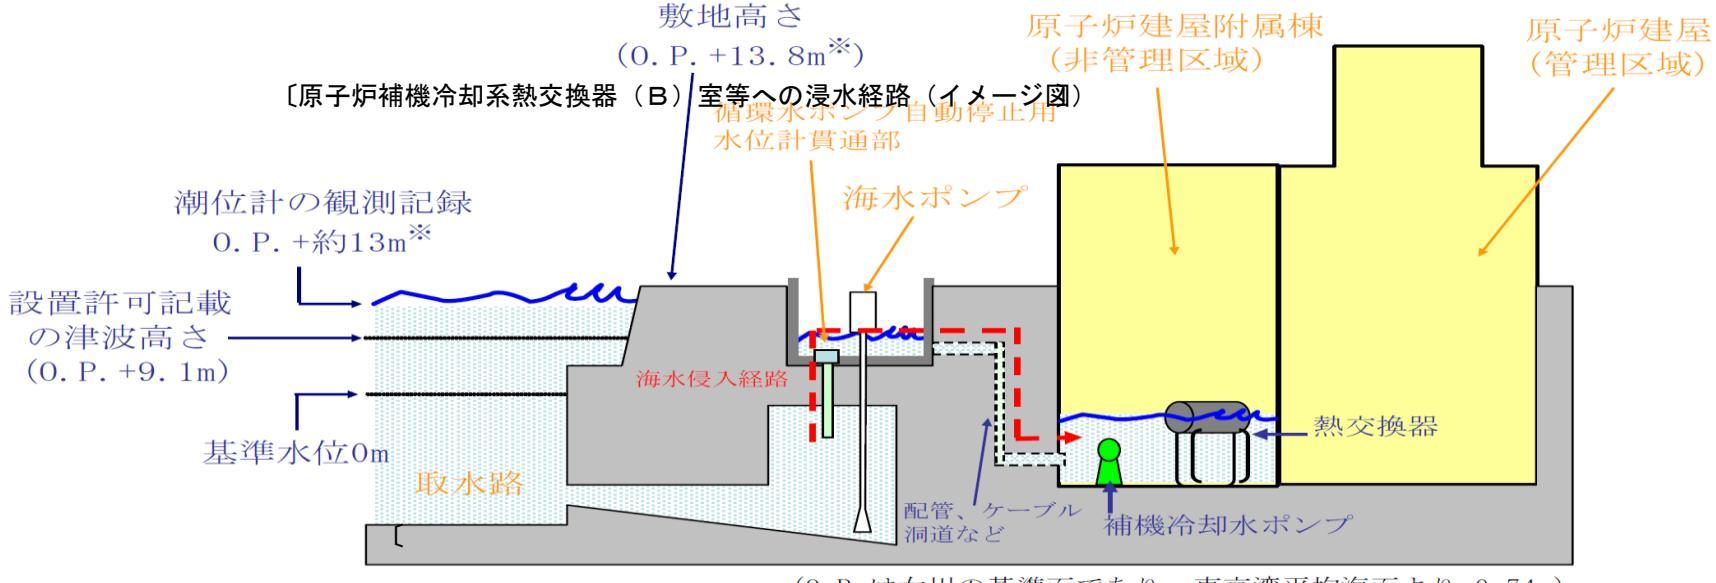
(0. P. は女川の基準面であり、東京湾平均海面より-0.74m)

設計津波水位と観測津波水位との関係

設計津波水位は、設置許可申請書では慶長三陸地震(M8.6、1611年)での9.1m、前述の土木学会の津波評価技術(2002年)に基づく評価では明治三陸地震(M8.3、1896年)での13.6mとなっている。 上記の設計津波水位は、上記観測津波水位より大きい。

観測された津波水位は13mであり、地盤沈降があったものの津波による海水ポンプ室(沈降約1m を考慮した場合の敷地高さ13.8m)への直接の冠水はなかった。しかし、津波水位が上昇するにつれ、 図中に示す地下取水ピットの水位もサイホン現象によって上昇し、海水が水位計の開口部から海水 ポンプ室へ溢れでた。その後、海水は同ポンプ室から原子炉建屋地下階へトレンチを経由して伝わり、 地下2階の補機冷却系熱交換器室が浸水した。2号機の補機冷却系ポンプも浸水したことにより、非 常用ディーセル発電機の冷却機能が失われ、同発電機3台のうち2台が停止した。 >JNES

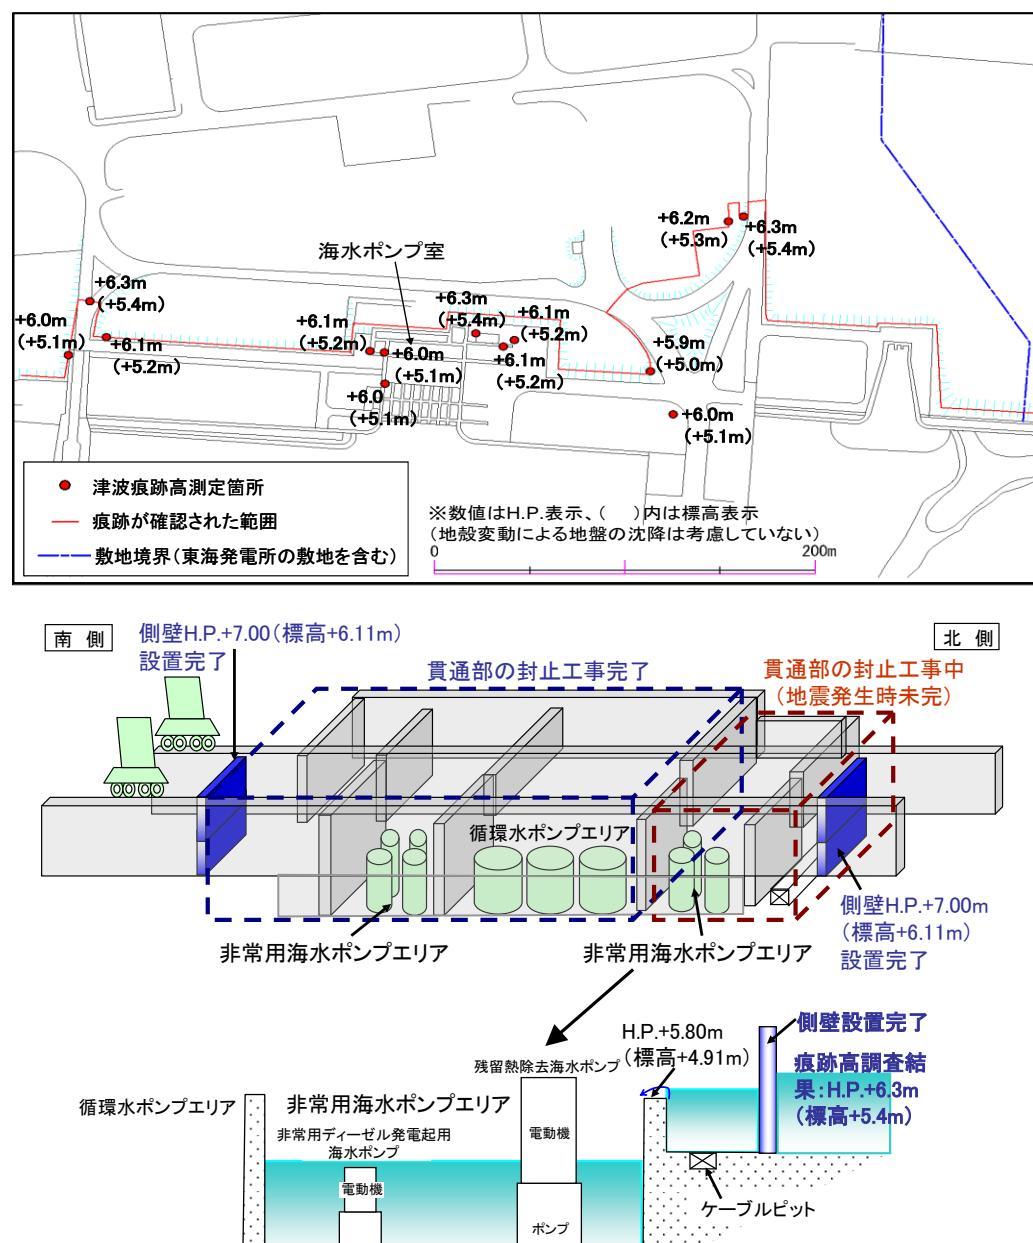
設計津波水位と観測津波水位との関係 設置許可申請書には設計津波水位は、記載 されていない。土木学会による津波評価技術 (2002年)に基づく評価では房総沖地震(M8.2、 1677年)でのH.P.+5.8m(標高+4.9m)が求めら れている。

津波は、図に示す海水ポンプ室内の北側非 常用海水ポンプエリアに浸水した。そのため、 非常用ディーゼル発電機用海水ポンプ3台のう ち1台が冠水し、非常用ディーゼル発電機3台 のうち1台が停止した。他の2台の非常用ディー ゼル発電機は稼動し、非常用電源を確保する ことができた。

北側非常用海水ポンプ室は、地震時に津波 対策として側壁の嵩上げ工事中であった (H.P.+5.8m、標高+4.9m)。この工事では、側 壁の外側にH.P.+7.0m(標高+6.1m)までの側 壁を新たに設置したが、壁の貫通部(電気ケー ブル等を通すための小さな穴)の封止(浸水を 防ぐ)工事は完了していなかったため、貫通部 からポンプ室に海水が浸水した。

津波による遡上高は、H.P.+6.3m(標高+5.4m) 程度であり、H.P.+7.0m(標高+6.1m)の側壁は 越えていない。
